Diagnóstico da Calçada	Qualidade do Serviço	
Endereço: Av. Abílio Machado, 820	55	C
Data do Registro: 08/11/2019 10:51:44		
Num. Lote CTM: 130618900090

Lote 1 - Rota: Noroeste

FRATAR
ENGENHARIA CONSULTIVA

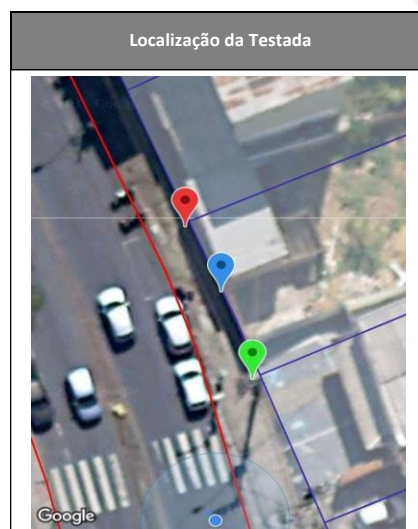
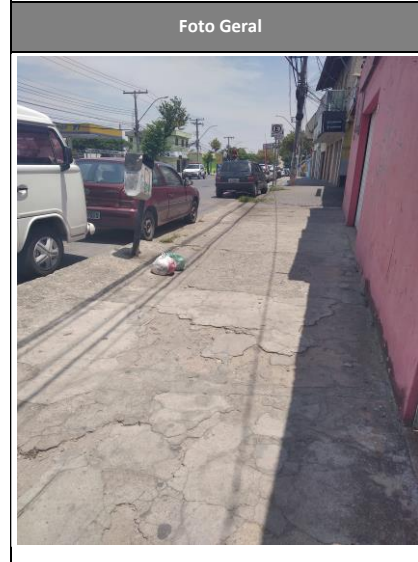
ID	Itens Avaliados	Respostas	Nota
P_1	O Mobiliário urbano está dentro da faixa de serviço de 70 cm ?	Sim	-
P_2	Qual a largura livre do Passeio ?	Acima de 1.50 m	10
P_3	Tipo de revestimento da calçada ?	Concreto	10
P_4	Existência de Buracos ?	Poucos	5
P_5	Condições Gerais do Piso e meio-fio da calçada ?	Péssimo	0
P_6	Presença de desníveis ?	Nenhum	10
P_7	Tem rebaixamento de calçada para Pedestre ?	Não	10
P_8	Possui piso tátil ao longo da Calçada ?	Não	-
P_9	A calçada Possui Rebaixamento de Veículos correto ?	Não	0
P_10	Existência de altura livre menor que 2,10 m ?	Não	-
P_11	O Passeio está no padrão da SMPU ?	Não	0
P_12	A testada possui prática de estacionamento sobre o passeio ?	Não	10
P_13	Existe algum dispositivo de Drenagem sobre a calçada ?	Não	0
P_14	Existe PED em frente a testada ?	Não	-
P_15	Existe FTP em frente a testada ?	Não	-
P_16	Classificação geral da calçada pelo pesquisador.	Ruim	0
