Diagnóstico da Calçada	Qualidade do Serviço	
Endereço: Av. Afonso Pena, 2915	83	B
Data do Registro: 01/11/2019 11:40:33		
Num. Lote CTM: 10078100080

Lote 5 - Rota: Afonso Pena

FRATAR
ENGENHARIA CONSULTIVA

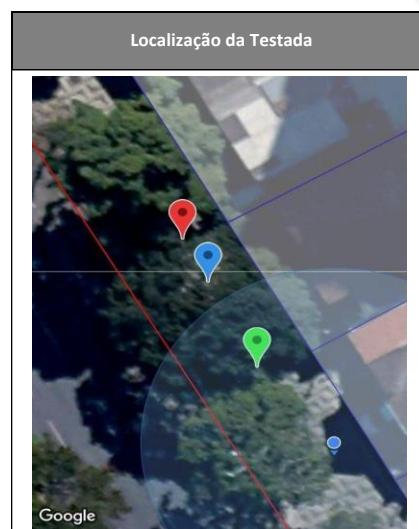
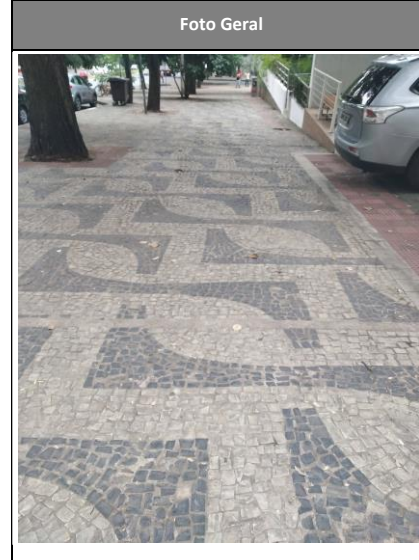
ID	Itens Avaliados	Respostas	Nota
P_1	O Mobiliário urbano está dentro da faixa de serviço de 70 cm ?	Sim	-
P_2	Qual a largura livre do Passeio ?	Acima de 1.50 m	10
P_3	Tipo de revestimento da calçada ?	Pedra Portuguesa	8
P_4	Existência de Buracos ?	Poucos	5
P_5	Condições Gerais do Piso e meio-fio da calçada ?	Ótimo(a)	10
P_6	Presença de desníveis ?	Nenhum	10
P_7	Tem rebaixamento de calçada para Pedestre ?	Não	10
P_8	Possui piso tátil ao longo da Calçada ?	Não	-
P_9	A calçada Possui Rebaixamento de Veículos correto ?	Sim	10
P_10	Existência de altura livre menor que 2,10 m ?	Não	-
P_11	O Passeio está no padrão da SMPU ?	Não	0
P_12	A testada possui prática de estacionamento sobre o passeio ?	Não	10
P_13	Existe algum dispositivo de Drenagem sobre a calçada ?	Não	0
P_14	Existe PED em frente a testada ?	Não	-
P_15	Existe FTP em frente a testada ?	Não	-
P_16	Classificação geral da calçada pelo pesquisador.	Ótimo(a)	10
