Diagnóstico da Calçada	Qualidade do Serviço	
Endereço: Av. Afonso Pena, 2484	87	B
Data do Registro: 02/11/2019 11:56:31		
Num. Lote CTM: 10142500175

Diagnóstico da Calçada	Qualidade do Serviço		Complemento do Diagnóstico
Endereço: Av. Afonso Pena, 2484 Data do Registro: 02/11/2019 11:56:31 Num. Lote CTM: 10142500175	87	B

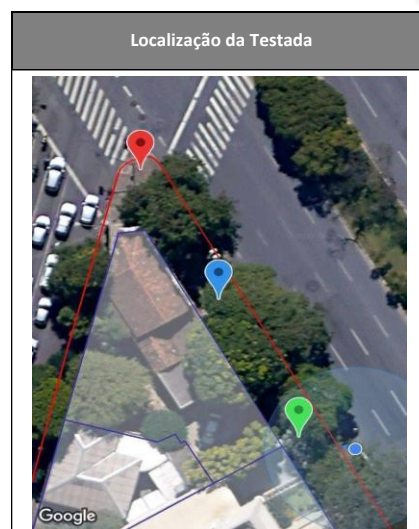
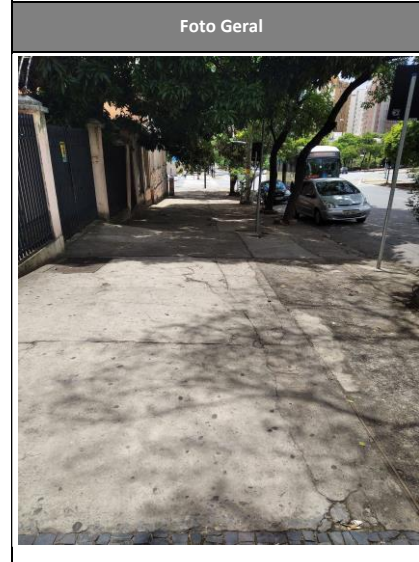
ID	Itens Avaliados	Respostas	Nota
P_1	O Mobiliário urbano está dentro da faixa de serviço de 70 cm ?	Sim	-
P_2	Qual a largura livre do Passeio ?	Acima de 1.50 m	10
P_3	Tipo de revestimento da calçada ?	Concreto	8
P_4	Existência de Buracos ?	Nenhum	10
P_5	Condições Gerais do Piso e meio-fio da calçada ?	Ótimo(a)	10
P_6	Presença de desníveis ?	Nenhum	10
P_7	Tem rebaixamento de calçada para Pedestre ?	Sim	10
P_8	Possui piso tátil ao longo da Calçada ?	Não	-
P_9	A calçada Possui Rebaixamento de Veículos correto ?	Sim	10
P_10	Existência de altura livre menor que 2,10 m ?	Não	-
P_11	O Passeio está no padrão da SMPU ?	Não	0
P_12	A testada possui prática de estacionamento sobre o passeio ?	Não	10
P_13	Existe algum dispositivo de Drenagem sobre a calçada ?	Não	0
P_14	Existe PED em frente a testada ?	Não	-
P_15	Existe FTP em frente a testada ?	Sim	-
P_16	Classificação geral da calçada pelo pesquisador.	Ótimo(a)	10

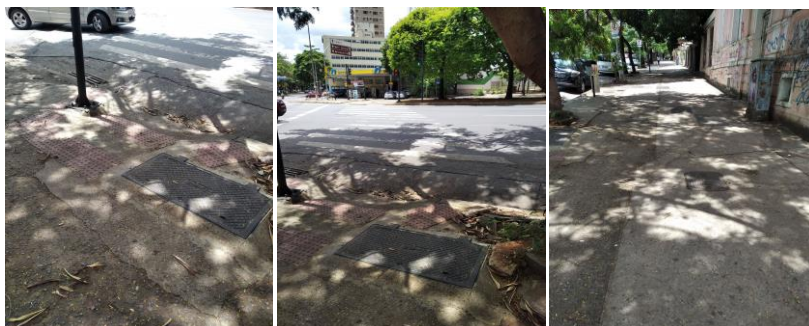
Fotos Complementares - Detalhes do Passeio

ID	Itens Avaliados	Respostas	Nota
P_7_1	Qual tipo do Rebaixo ?	Rebaixo Tipo 1 (trapézio)	0
P_7_1_1	Se for do Tipo 1, Passeio possui largura livre de 1,2 m ?	Sim	0
P_7_1_2	Se for do Tipo 1, O rebaixo tem abas conforme a norma ?	Não	-1
P_7_2	A rampa do rebaixo tem Inclinação da norma (8,33%) ?	Sim	0
P_7_3	O rebaixo possui piso tátil ?	Tem só piso de alerta	-1
P_7_3_1	O piso tátil de alerta e direcional do rebaixo está conforme a norma ?	Não	-1
P_8_1	O piso tátil está no eixo da faixa livre ?	0	0
P_8_2	Se tem uma leve mudança de direção está conforme a norma ?	0	0
P_8_3	Se tem mudança de direção de 90º ou maior está conforme a norma ?	0	0
P_8_4	Se tem mudança de direção de três faixas direcionais está conforme a norma ?	0	0
P_8_5	Se tem mudança de direção de quatro faixas direcionais está conforme a norma?	0	0
P_8_6	Tem piso tátil em pontos de ônibus conforme a norma?	0	0
P_8_7	O piso tátil tem conexão com os lotes vizinhos?	0	0

P_8_8	O piso tátil está em boas condições aparentes?	0	0
P_8_9	O piso tátil apresenta desenho com bom senso?	0	0
P_13_1	Dispositivo de Drenagem está devidamente instalado e bem conservado?	0	0
P_13_2	Dispositivo de Drenagem oferece risco para caminamento seguro de pedestre?	0	0
