Diagnóstico da Calçada	Qualidade do Serviço	
Endereço: Av. Getúlio Vargas, 455	68	C
Data do Registro: 12/11/2019 14:45:16		
Num. Lote CTM: 10072500205

Diagnóstico da Calçada	Qualidade do Serviço		Complemento do Diagnóstico
Endereço: Av. Getúlio Vargas, 455 Data do Registro: 12/11/2019 14:45:16 Num. Lote CTM: 10072500205	68	C

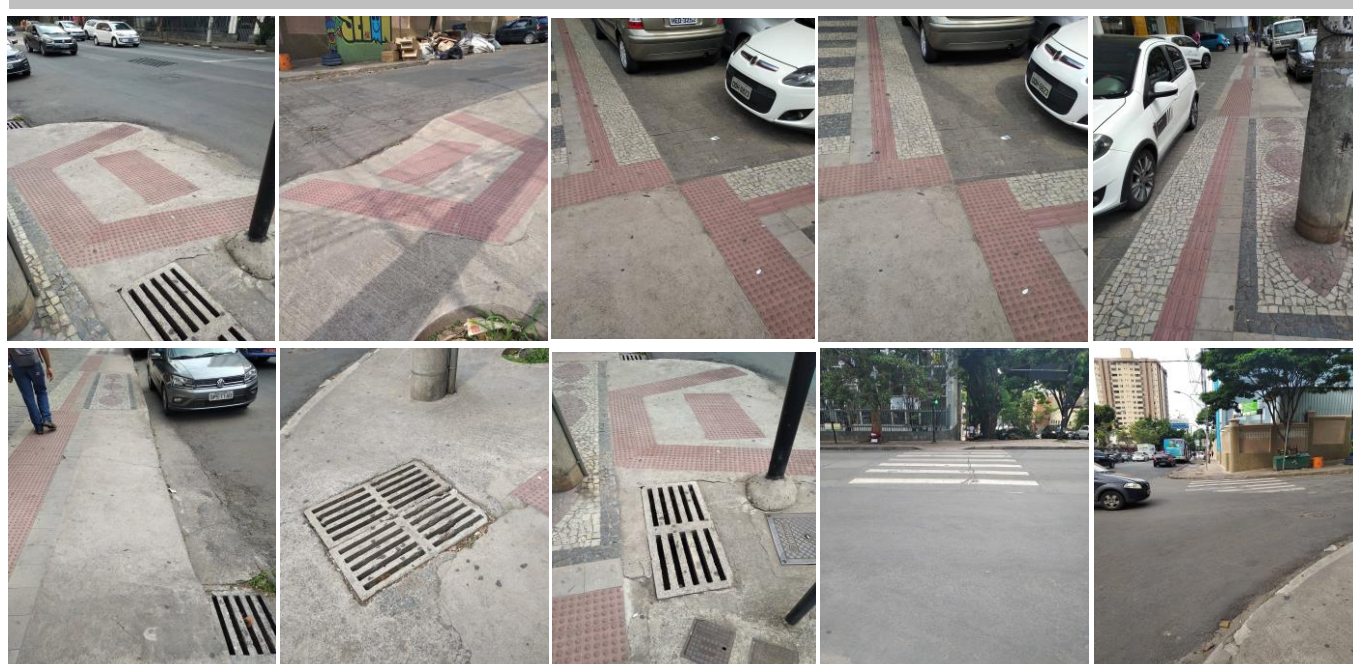
Fotos Complementares - Detalhes do Passeio

ID	Itens Avaliados	Respostas	Nota
P_1	O Mobiliário urbano está dentro da faixa de serviço de 70 cm ?	Sim	-
P_2	Qual a largura livre do Passeio ?	Acima de 1.50 m	10
P_3	Tipo de revestimento da calçada ?	Pedra Portuguesa	8
P_4	Existência de Buracos ?	Nenhum	5
P_5	Condições Gerais do Piso e meio-fio da calçada ?	Ótimo(a)	10
P_6	Presença de desníveis ?	Nenhum	10
P_7	Tem rebaixamento de calçada para Pedestre ?	Sim	8
P_8	Possui piso tátil ao longo da Calçada ?	Sim	-
P_9	A calçada Possui Rebaixamento de Veículos correto ?	Sim	0
P_10	Existência de altura livre menor que 2,10 m ?	Não	-
P_11	O Passeio está no padrão da SMPU ?	Não	0
P_12	A testada possui prática de estacionamento sobre o passeio ?	Sim	10
P_13	Existe algum dispositivo de Drenagem sobre a calçada ?	Sim	0
P_14	Existe PED em frente a testada ?	Não	-
P_15	Existe FTP em frente a testada ?	Sim	-
P_16	Classificação geral da calçada pelo pesquisador.	Ótimo(a)	10

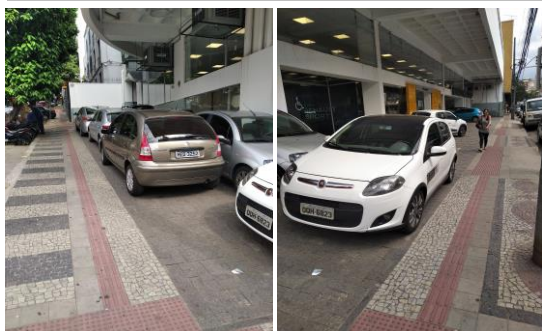
Fotos Complementares - Detalhes do Passeio

ID	Itens Avaliados	Respostas	Nota
P_7_1	Qual tipo do Rebaixo ?	Rebaixo Tipo 1 (trapézio)	0
P_7_1_1	Se for do Tipo 1, Passeio possui largura livre de 1,2 m ?	Sim	0
P_7_1_2	Se for do Tipo 1, O rebaixo tem abas conforme a norma ?	Não	-1
P_7_2	A rampa do rebaixo tem Inclinação da norma (8,33%) ?	Sim	0
P_7_3	O rebaixo possui piso tátil ?	Tem só piso de alerta	-1
P_7_3_1	O piso tátil de alerta e direcional do rebaixo está conforme a norma ?	Sim	0
P_8_1	O piso tátil está no eixo da faixa livre ?	Não	0
P_8_2	Se tem uma leve mudança de direção está conforme a norma ?	Sim	0
P_8_3	Se tem mudança de direção de 90º ou maior está conforme a norma ?	Não	0
P_8_4	Se tem mudança de direção de três faixas direcionais está conforme a norma ?	Não	0
P_8_5	Se tem mudança de direção de quatro faixas direcionais está conforme a norma?	Não	0
P_8_6	Tem piso tátil em pontos de ônibus conforme a norma?	N.A	0
P_8_7	O piso tátil tem conexão com os lotes vizinhos?	Sim	0

P_8_8	O piso tátil está em boas condições aparentes?	Sim	0
P_8_9	O piso tátil apresenta desenho com bom senso?	Não	0
P_13_1	Dispositivo de Drenagem está devidamente instalado e bem conservado?	Não	-3
P_13_2	Dispositivo de Drenagem oferece risco para caminamento seguro de pedestre?	Sim	-5
