# Lote 4 - Rota: Contorno

Diagnóstico da Calçada	Qualidade do Serviço	
Endereço: Av.Contorno, 2736	<b>80</b>	<b>B</b>
Data do Registro: 08/11/2019 16:34:04		
Num. Lote CTM: 10452400200

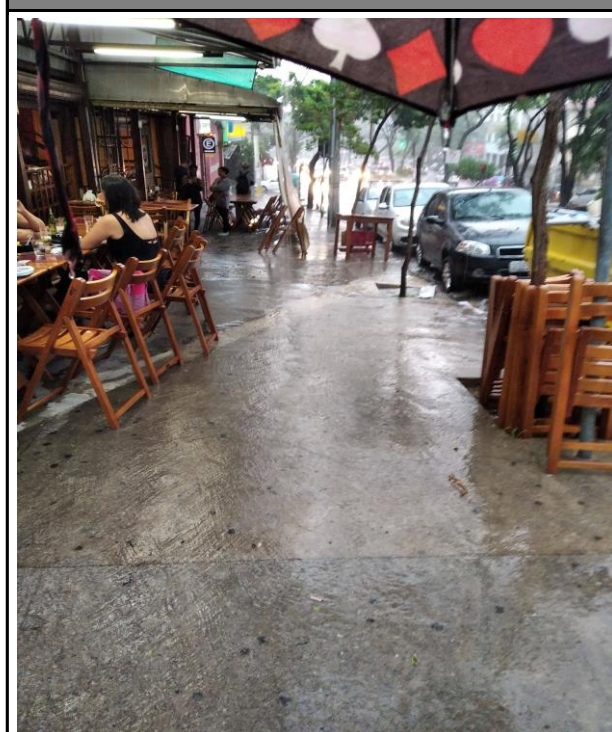
## Foto Geral

ID	Itens Avaliados	Respostas	Nota
P_1	O Mobiliário urbano está dentro da faixa de serviço de 70 cm ?	Sim	-
P_2	Qual a largura livre do Passeio ?	Acima de 1.50 m	10
P_3	Tipo de revestimento da calçada ?	Concreto	10
P_4	Existência de Buracos ?	Nenhum	10
P_5	Condições Gerais do Piso e meio-fio da calçada ?	Ótimo(a)	10
P_6	Presença de desniveis ?	Nenhum	10
P_7	Tem rebaixamento de calçada para Pedestre ?	Não	10
P_8	Possui piso tátil ao longo da Calçada ?	Não	-
P_9	A calçada Possui Rebaixamento de Veículos correto ?	N.A	0
P_10	Existência de altura livre menor que 2,10 m ?	Não	-
P_11	O Passeio está no padrão da SMPU ?	Não	0
P_12	A testada possui prática de estacionamento sobre o passeio ?	Não	10
P_13	Existe algum dispositivo de Drenagem sobre a calçada ?	Não	0
P_14	Existe PED em frente a testada ?	Não	-
P_15	Existe FTP em frente a testada ?	Não	-
P_16	Classificação geral da calçada pelo pesquisador.	Ótimo(a)	10
