Lote 1 - Rota: Noroeste

FRATAR
ENGENHARIA CONSULTIVA

Diagnóstico da Calçada	Qualidade do Serviço	
Endereço: Av. Abílio Machado, s/nº	65	C
Data do Registro: 11/11/2019 14:19:45		
Num. Lote CTM: 130395000170

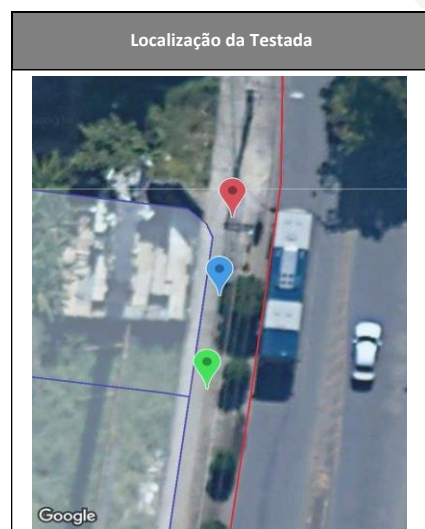
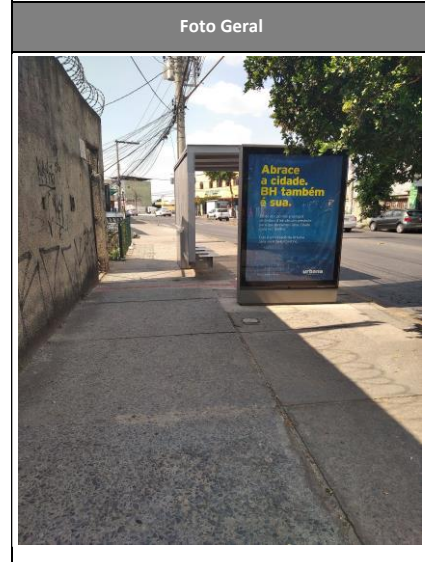
ID	Itens Avaliados	Respostas	Nota
P_1	O Mobiliário urbano está dentro da faixa de serviço de 70 cm ?	Sim	-
P_2	Qual a largura livre do Passeio ?	Acima de 1.50 m	10
P_3	Tipo de revestimento da calçada ?	Concreto	10
P_4	Existência de Buracos ?	Poucos	5
P_5	Condições Gerais do Piso e meio-fio da calçada ?	Regular	5
P_6	Presença de desníveis ?	Nenhum	10
P_7	Tem rebaixamento de calçada para Pedestre ?	Não	10
P_8	Possui piso tátil ao longo da Calçada ?	Não	-
P_9	A calçada Possui Rebaixamento de Veículos correto ?	N.A	0
P_10	Existência de altura livre menor que 2,10 m ?	Não	-
P_11	O Passeio está no padrão da SMPU ?	Não	0
P_12	A testada possui prática de estacionamento sobre o passeio ?	Não	10
P_13	Existe algum dispositivo de Drenagem sobre a calçada ?	Não	0
P_14	Existe PED em frente a testada ?	Sim	-
P_15	Existe FTP em frente a testada ?	Não	-
P_16	Classificação geral da calçada pelo pesquisador.	Regular	5
