Diagnóstico da Calçada	Qualidade do Serviço	
Endereço: Rua Curitiba, 1721	78	B
Data do Registro: 12/11/2019 10:16:11		
#N/D

Diagnóstico da Calçada	Qualidade do Serviço		Complemento do Diagnóstico
Endereço: Rua Curitiba, 1721 Data do Registro: 12/11/2019 10:16:11 #N/D	78	B

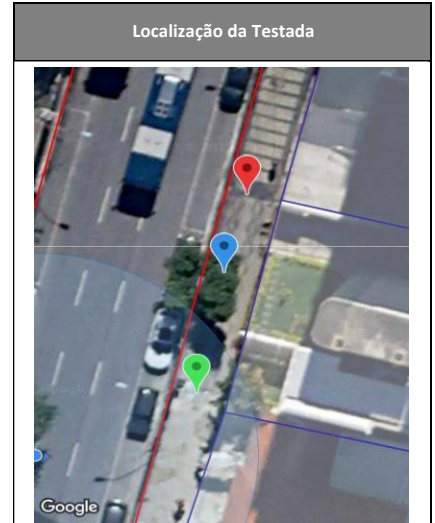
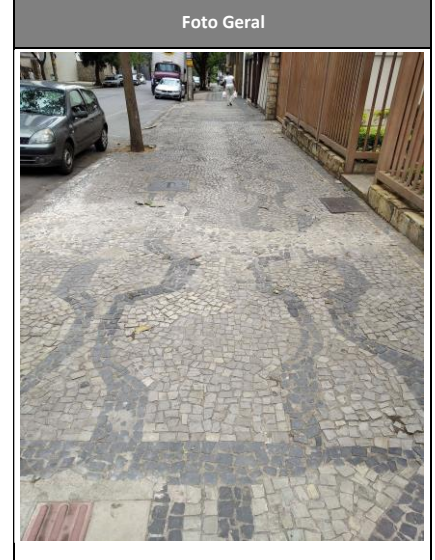
ID	Itens Avaliados	Respostas	Nota
P_1	O Mobiliário urbano está dentro da faixa de serviço de 70 cm ?	Sim	-
P_2	Qual a largura livre do Passeio ?	Acima de 1.50 m	10
P_3	Tipo de revestimento da calçada ?	Pedra Portuguesa	8
P_4	Existência de Buracos ?	Nenhum	10
P_5	Condições Gerais do Piso e meio-fio da calçada ?	Ótimo(a)	10
P_6	Presença de desníveis ?	Nenhum	10
P_7	Tem rebaixamento de calçada para Pedestre ?	Não	10
P_8	Possui piso tátil ao longo da Calçada ?	Não	-
P_9	A calçada Possui Rebaixamento de Veículos correto ?	Não	0
P_10	Existência de altura livre menor que 2,10 m ?	Não	-
P_11	O Passeio está no padrão da SMPU ?	Não	0
P_12	A testada possui prática de estacionamento sobre o passeio ?	Não	10
P_13	Existe algum dispositivo de Drenagem sobre a calçada ?	Não	0
P_14	Existe PED em frente a testada ?	Não	-
P_15	Existe FTP em frente a testada ?	Não	-
P_16	Classificação geral da calçada pelo pesquisador.	Ótimo(a)	10
