Diagnóstico da Calçada	Qualidade do Serviço	
Endereço: Av. Portugal, 1598	54	C
Data do Registro: 16/11/2019 11:42:25		
Num. Lote CTM: 200010300430

Diagnóstico da Calçada	Qualidade do Serviço		Complemento do Diagnóstico
Endereço: Av. Portugal, 1598 Data do Registro: 16/11/2019 11:42:25 Num. Lote CTM: 200010300430	54	C

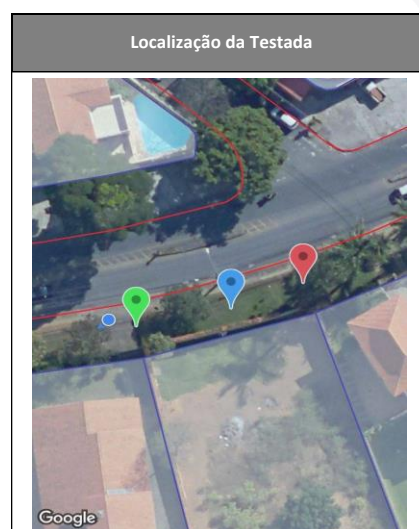
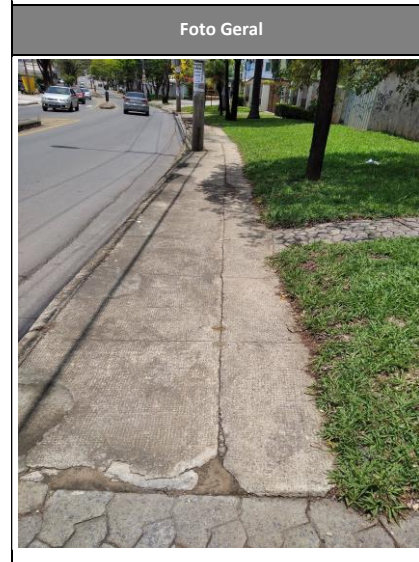
ID	Itens Avaliados	Respostas	Nota
P_1	O Mobiliário urbano está dentro da faixa de serviço de 70 cm ?	Sim	-
P_2	Qual a largura livre do Passeio ?	Entre 1.20 m e 1.50 m	6
P_3	Tipo de revestimento da calçada ?	Concreto	10
P_4	Existência de Buracos ?	Nenhum	10
P_5	Condições Gerais do Piso e meio-fio da calçada ?	Regular	5
P_6	Presença de desníveis ?	Médio	3
P_7	Tem rebaixamento de calçada para Pedestre ?	Não	10
P_8	Possui piso tátil ao longo da Calçada ?	Não	-
P_9	A calçada Possui Rebaixamento de Veículos correto ?	Não	0
P_10	Existência de altura livre menor que 2,10 m ?	Não	-
P_11	O Passeio está no padrão da SMPU ?	Não	0
P_12	A testada possui prática de estacionamento sobre o passeio ?	Sim	0
P_13	Existe algum dispositivo de Drenagem sobre a calçada ?	Não	0
P_14	Existe PED em frente a testada ?	Não	-
P_15	Existe FTP em frente a testada ?	Não	-
P_16	Classificação geral da calçada pelo pesquisador.	Ótimo(a)	10
