Lote 4 - Rota: Raja Gabágia

FRATAR
ENGENHARIA CONSULTIVA

Diagnóstico da Calçada	Qualidade do Serviço	
Endereço: Av. Raja Gabaglia, 3348	32	D
Data do Registro: 11/11/2019 09:44:35		
Num. Lote CTM: 90999201210

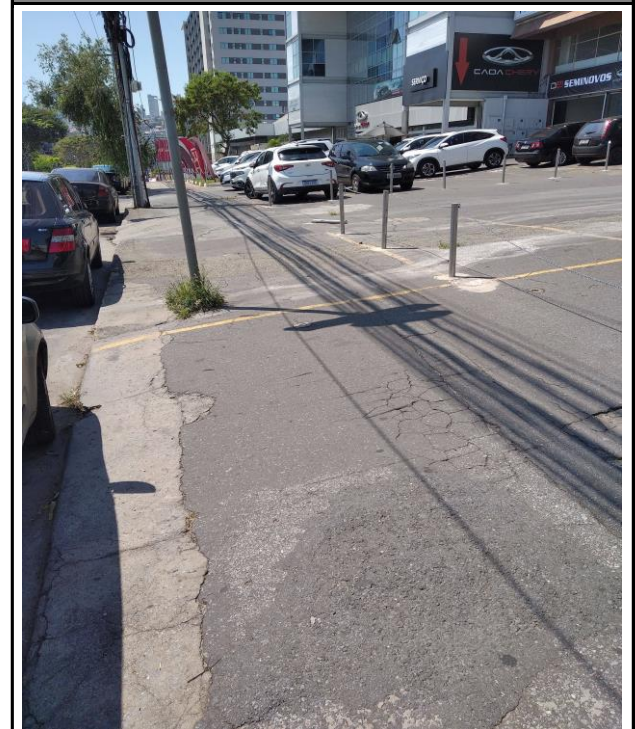
Foto Geral

ID	Itens Avaliados	Respostas	Nota
P_1	O Mobiliário urbano está dentro da faixa de serviço de 70 cm ?	Sim	-
P_2	Qual a largura livre do Passeio ?	Acima de 1.50 m	10
P_3	Tipo de revestimento da calçada ?	Outro	0
P_4	Existencia de Buracos ?	Poucos	5
P_5	Condições Gerais do Piso e meio-fio da calçada ?	Péssimo	0
P_6	Presença de desniveis ?	Leve	7
P_7	Tem rebaixamento de calçada para Pedestre ?	Não	10
P_8	Possui piso tátil ao longo da Calçada ?	Não	-
P_9	A calçada Possui Rebaixamento de Veiculos correto ?	Não	0
P_10	Existencia de altura livre menor que 2,10 m ?	Não	-
P_11	O Passeio está no padrao da SMPU ?	Não	0
P_12	A testada possui prática de estacionamento sobre o passeio ?	Sim	0
P_13	Existe algum dispositivo de Drenagem sobre a calçada ?	Não	0
P_14	Existe PED em frente a testada ?	Não	-
P_15	Existe FTP em frente a testada ?	Não	-
P_16	Classificação geral da calçada pelo pesquisador.	Ruim	0
