# Lote 4 - Rota: Contorno

Diagnóstico da Calçada	Qualidade do Serviço	
Endereço: Av.Contorno, 4366	<b>90</b>	<b>B</b>
Data do Registro: 04/11/2019 16:39:05		
Num. Lote CTM: 10203700245

Diagnóstico da Calçada	Qualidade do Serviço		Complemento do Diagnóstico
Endereço: Av.Contorno, 4366 Data do Registro: 04/11/2019 16:39:05 Num. Lote CTM: 10203700245	<b>90</b>	<b>B</b>

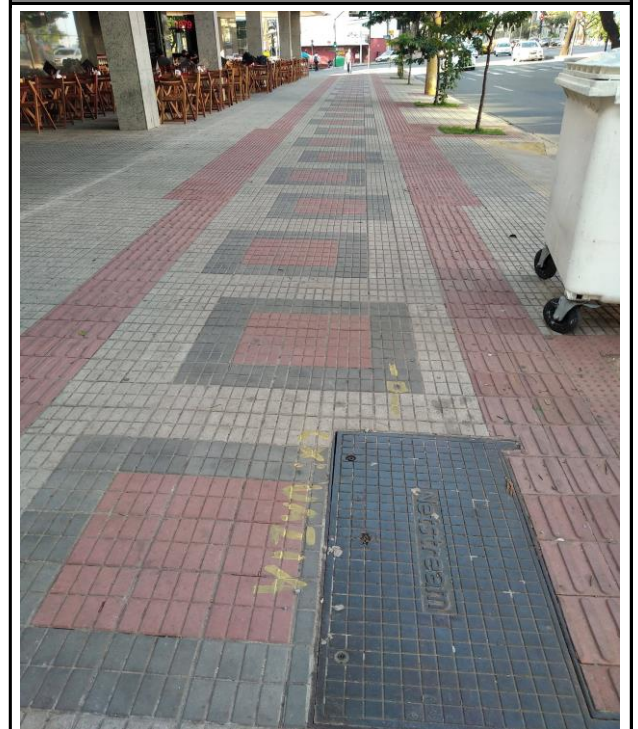
## Foto Geral

ID	Itens Avaliados	Respostas	Nota
P_1	O Mobiliário urbano está dentro da faixa de serviço de 70 cm ?	Sim	-
P_2	Qual a largura livre do Passeio ?	Acima de 1.50 m	10
P_3	Tipo de revestimento da calçada ?	Ladrilho Hidráulico	10
P_4	Existencia de Buracos ?	Nenhum	10
P_5	Condições Gerais do Piso e meio-fio da calçada ?	Ótimo(a)	10
P_6	Presença de desniveis ?	Leve	7
P_7	Tem rebaixamento de calçada para Pedestre ?	Sim	8
P_8	Possui piso tátil ao longo da Calçada ?	Sim	-
P_9	A calçada Possui Rebaixamento de Veiculos correto ?	Sim	10
P_10	Existencia de altura livre menor que 2,10 m ?	Não	-
P_11	O Passeio está no padrao da SMPU ?	Sim	5
P_12	A testada possui prática de estacionamento sobre o passeio ?	Não	10
P_13	Existe algum dispositivo de Drenagem sobre a calçada ?	Não	0
P_14	Existe PED em frente a testada ?	Não	-
P_15	Existe FTP em frente a testada ?	Sim	-
P_16	Classificação geral da calçada pelo pesquisador.	Ótimo(a)	10

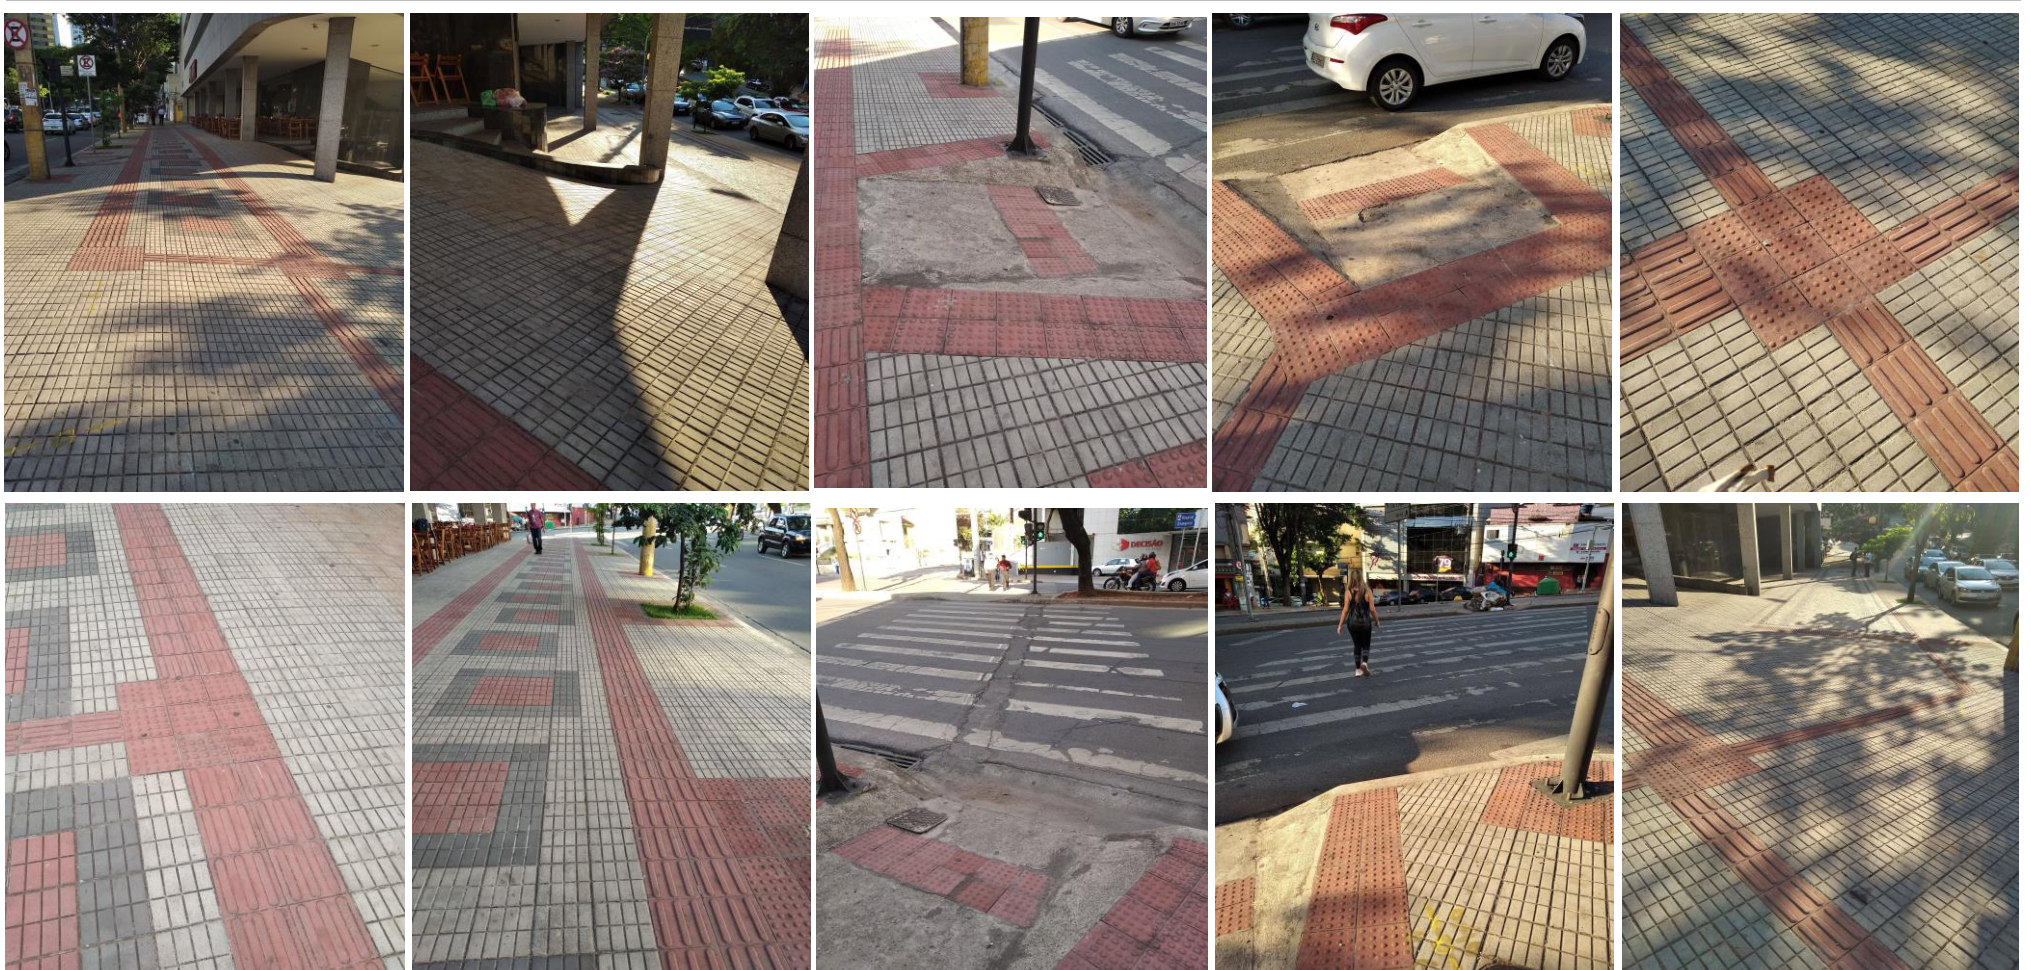
## Fotos Complementares - Detalhes do Passeio

ID	Itens Avaliados	Respostas	Nota
P_7_1	Qual tipo do Rebaixo ?	Rebaixo Tipo 1 (trapézio)	0
P_7_1_1	Se for do Tipo 1, Passeio possui largura livre de 1,2 m ?	Sim	0
P_7_1_2	Se for do Tipo 1, O rebaixo tem abas conforme a norma ?	Não	-1
P_7_2	A rampa do rebaixo tem Inclinação da norma (8,33%) ?	Sim	0
P_7_3	O rebaixo possui piso tátil ?	Tem só piso de alerta	-1
P_7_3_1	O piso tátil de alerta e direcional do rebaixo está conforme a norma ?	Sim	0
P_8_1	O piso tátil está no eixo da faixa livre ?	Sim	0
P_8_2	Se tem uma leve mudança de direção está conforme a norma ?	Sim	0
P_8_3	Se tem mudança de direção de 90º ou maior está conforme a norma ?	Sim	0
P_8_4	Se tem mudança de direção de três faixas direcionais está conforme a norma ?	Sim	0
P_8_5	Se tem mudança de direção de quatro faixas direcionais está conforme a norma?	Sim	0
P_8_6	Tem piso tátil em pontos de ônibus conforme a norma?	N.A	0
P_8_7	O piso tátil tem conexão com os lotes vizinhos?	Sim	0

P_8_8	O piso tátil está em boas condições aparentes?	Sim	0
P_8_9	O piso tátil apresenta desenho com bom senso?	Sim	0
P_13_1	Dispositivo de Drenagem está devidamente instalado e bem conservado?	0	0
P_13_2	Dispositivo de Drenagem oferece risco para caminhamento seguro de pedestre?	0	0
