Diagnóstico da Calçada	Qualidade do Serviço	
Endereço: Rua Conceição do Mato Dentro, 591	82	B
Data do Registro: 28/10/2019 14:33:21		
Num. Lote CTM: 140215200340

Diagnóstico da Calçada	Qualidade do Serviço		Complemento do Diagnóstico
Endereço: Rua Conceição do Mato Dentro, 591 Data do Registro: 28/10/2019 14:33:21 Num. Lote CTM: 140215200340	82	B

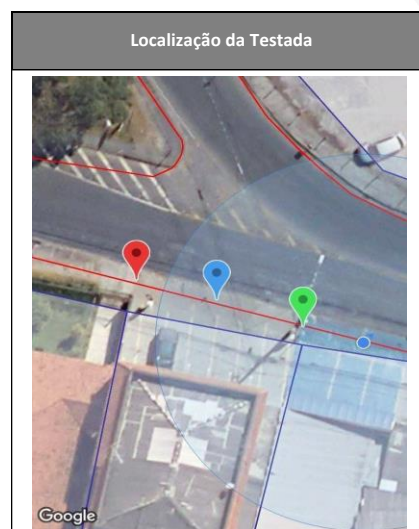
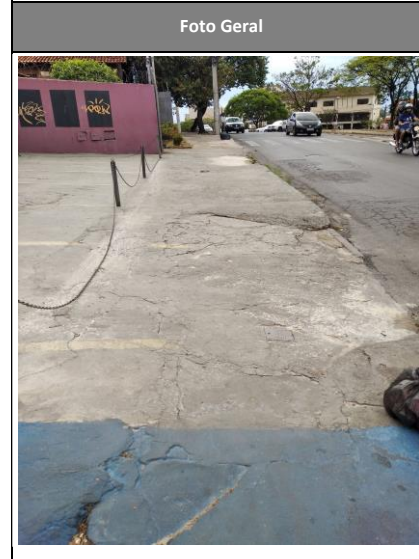
ID	Itens Avaliados	Respostas	Nota
P_1	O Mobiliário urbano está dentro da faixa de serviço de 70 cm ?	Sim	-
P_2	Qual a largura livre do Passeio ?	Acima de 1.50 m	10
P_3	Tipo de revestimento da calçada ?	Concreto	10
P_4	Existência de Buracos ?	Nenhum	10
P_5	Condições Gerais do Piso e meio-fio da calçada ?	Regular	5
P_6	Presença de desníveis ?	Leve	7
P_7	Tem rebaixamento de calçada para Pedestre ?	Não	10
P_8	Possui piso tátil ao longo da Calçada ?	Não	-
P_9	A calçada Possui Rebaixamento de Veículos correto ?	Sim	10
P_10	Existência de altura livre menor que 2,10 m ?	Não	-
P_11	O Passeio está no padrão da SMPU ?	Não	0
P_12	A testada possui prática de estacionamento sobre o passeio ?	Não	10
P_13	Existe algum dispositivo de Drenagem sobre a calçada ?	Não	0
P_14	Existe PED em frente a testada ?	Não	-
P_15	Existe FTP em frente a testada ?	Não	-
P_16	Classificação geral da calçada pelo pesquisador.	Ótimo(a)	10
