Diagnóstico da Calçada	Qualidade do Serviço	
Endereço: Av. Brigadeiro Eduardo Gomes, s/nº	85	B
Data do Registro: 13/11/2019 16:13:32		
Num. Lote CTM: 130629200280

Lote 1 - Rota: Noroeste

FRATAR
ENGENHARIA CONSULTIVA

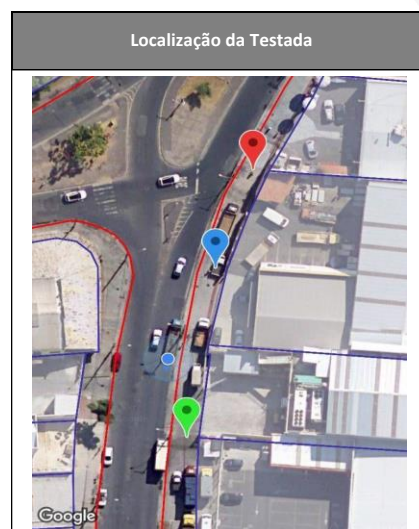
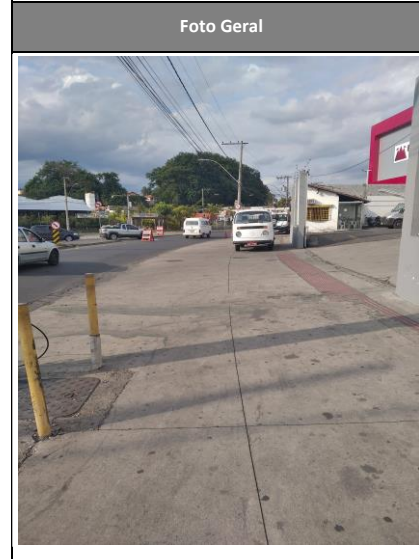
ID	Itens Avaliados	Respostas	Nota
P_1	O Mobiliário urbano está dentro da faixa de serviço de 70 cm ?	Sim	-
P_2	Qual a largura livre do Passeio ?	Acima de 1.50 m	10
P_3	Tipo de revestimento da calçada ?	Concreto	10
P_4	Existência de Buracos ?	Poucos	5
P_5	Condições Gerais do Piso e meio-fio da calçada ?	Ótimo(a)	10
P_6	Presença de desníveis ?	Nenhum	10
P_7	Tem rebaixamento de calçada para Pedestre ?	Não	10
P_8	Possui piso tátil ao longo da Calçada ?	Sim	-
P_9	A calçada Possui Rebaixamento de Veículos correto ?	Sim	10
P_10	Existência de altura livre menor que 2,10 m ?	Não	-
P_11	O Passeio está no padrão da SMPU ?	Não	0
P_12	A testada possui prática de estacionamento sobre o passeio ?	Não	10
P_13	Existe algum dispositivo de Drenagem sobre a calçada ?	Não	0
P_14	Existe PED em frente a testada ?	Não	-
P_15	Existe FTP em frente a testada ?	Não	-
P_16	Classificação geral da calçada pelo pesquisador.	Ótimo(a)	10
