Lote 1 - Rota: Padre Pedro Pinto

FRATAR
ENGENHARIA CONSULTIVA

Diagnóstico da Calçada	Qualidade do Serviço	
Endereço: Rua Padre Pedro Pinto, 2330	62	C
Data do Registro: 21/11/2019 11:45:24		
Num. Lote CTM: 190589100110

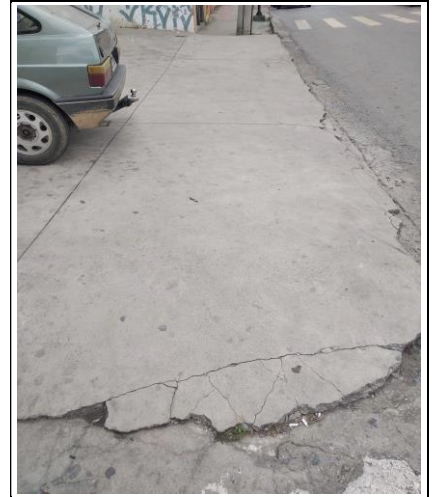
Foto Geral

ID	Itens Avaliados	Respostas	Nota
P_1	O Mobiliário urbano está dentro da faixa de serviço de 70 cm ?	Sim	-
P_2	Qual a largura livre do Passeio ?	Acima de 1.50 m	10
P_3	Tipo de revestimento da calçada ?	Concreto	10
P_4	Existência de Buracos ?	Poucos	5
P_5	Condições Gerais do Piso e meio-fio da calçada ?	Regular	5
P_6	Presença de desníveis ?	Leve	7
P_7	Tem rebaixamento de calçada para Pedestre ?	Não	10
P_8	Possui piso tátil ao longo da Calçada ?	Não	-
P_9	A calçada Possui Rebaixamento de Veículos correto ?	Não	0
P_10	Existência de altura livre menor que 2,10 m ?	Não	-
P_11	O Passeio está no padrão da SMPU ?	Não	0
P_12	A testada possui prática de estacionamento sobre o passeio ?	Não	10
P_13	Existe algum dispositivo de Drenagem sobre a calçada ?	Não	0
P_14	Existe PED em frente a testada ?	Não	-
P_15	Existe FTP em frente a testada ?	Não	-
P_16	Classificação geral da calçada pelo pesquisador.	Regular	5
