Lote 1 - Rota: Padre Pedro Pinto

Diagnóstico da Calçada	Qualidade do Serviço	
Endereço: Rua Padre Pedro Pinto, 5060	78	B
Data do Registro: 21/11/2019 09:18:06		
Num. Lote CTM: 190201400060

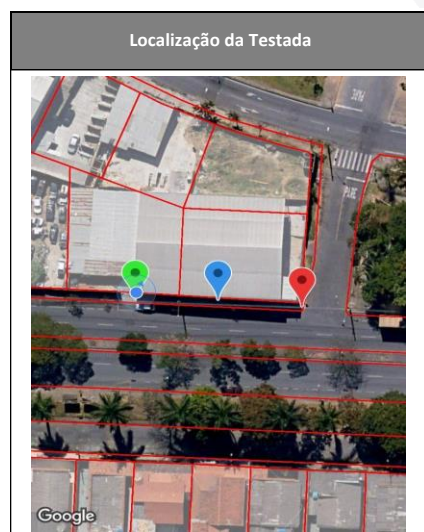
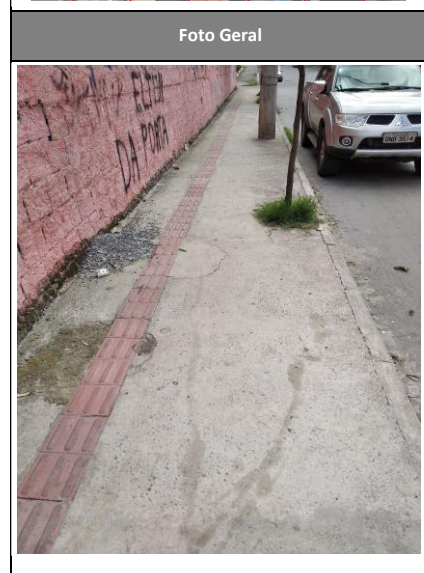
ID	Itens Avaliados	Respostas	Nota
P_1	O Mobiliário urbano está dentro da faixa de serviço de 70 cm ?	Sim	-
P_2	Qual a largura livre do Passeio ?	Acima de 1.50 m	10
P_3	Tipo de revestimento da calçada ?	Concreto	10
P_4	Existência de Buracos ?	Nenhum	10
P_5	Condições Gerais do Piso e meio-fio da calçada ?	Ótimo(a)	10
P_6	Presença de desníveis ?	Nenhum	10
P_7	Tem rebaixamento de calçada para Pedestre ?	Sim	8
P_8	Possui piso tátil ao longo da Calçada ?	Sim	-
P_9	A calçada Possui Rebaixamento de Veículos correto ?	N.A	0
P_10	Existência de altura livre menor que 2,10 m ?	Não	-
P_11	O Passeio está no padrão da SMPU ?	Não	0
P_12	A testada possui prática de estacionamento sobre o passeio ?	Não	10
P_13	Existe algum dispositivo de Drenagem sobre a calçada ?	Não	0
P_14	Existe PED em frente a testada ?	Não	-
P_15	Existe FTP em frente a testada ?	Não	-
P_16	Classificação geral da calçada pelo pesquisador.	Ótimo(a)	10
