# Lote 4 - Rota: Contorno

Diagnóstico da Calçada	Qualidade do Serviço	
Endereço: Av.Contorno, 4052	<b>73</b>	<b>B</b>
Data do Registro: 05/11/2019 16:47:17		
Num. Lote CTM: 10267300135

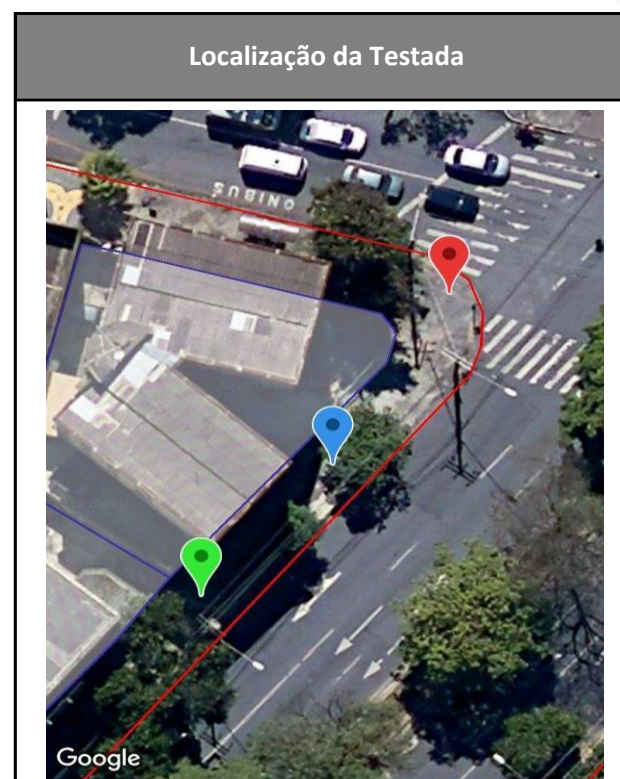
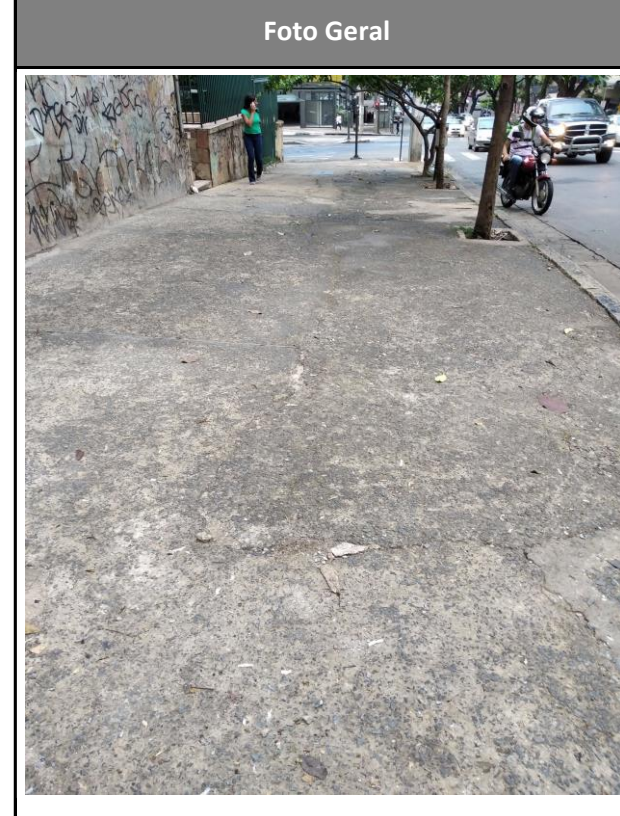
ID	Itens Avaliados	Respostas	Nota
P_1	O Mobiliário urbano está dentro da faixa de serviço de 70 cm ?	Sim	-
P_2	Qual a largura livre do Passeio ?	Acima de 1.50 m	10
P_3	Tipo de revestimento da calçada ?	Concreto	10
P_4	Existencia de Buracos ?	Poucos	5
P_5	Condições Gerais do Piso e meio-fio da calçada ?	Regular	5
P_6	Presença de desniveis ?	Nenhum	10
P_7	Tem rebaixamento de calçada para Pedestre ?	Sim	8
P_8	Possui piso tátil ao longo da Calçada ?	Não	-
P_9	A calçada Possui Rebaixamento de Veiculos correto ?	Sim	10
P_10	Existencia de altura livre menor que 2,10 m ?	Não	-
P_11	O Passeio está no padrao da SMPU ?	Não	0
P_12	A testada possui prática de estacionamento sobre o passeio ?	Não	10
P_13	Existe algum dispositivo de Drenagem sobre a calçada ?	Não	0
P_14	Existe PED em frente a testada ?	Sim	-
P_15	Existe FTP em frente a testada ?	Sim	-
P_16	Classificação geral da calçada pelo pesquisador.	Regular	5

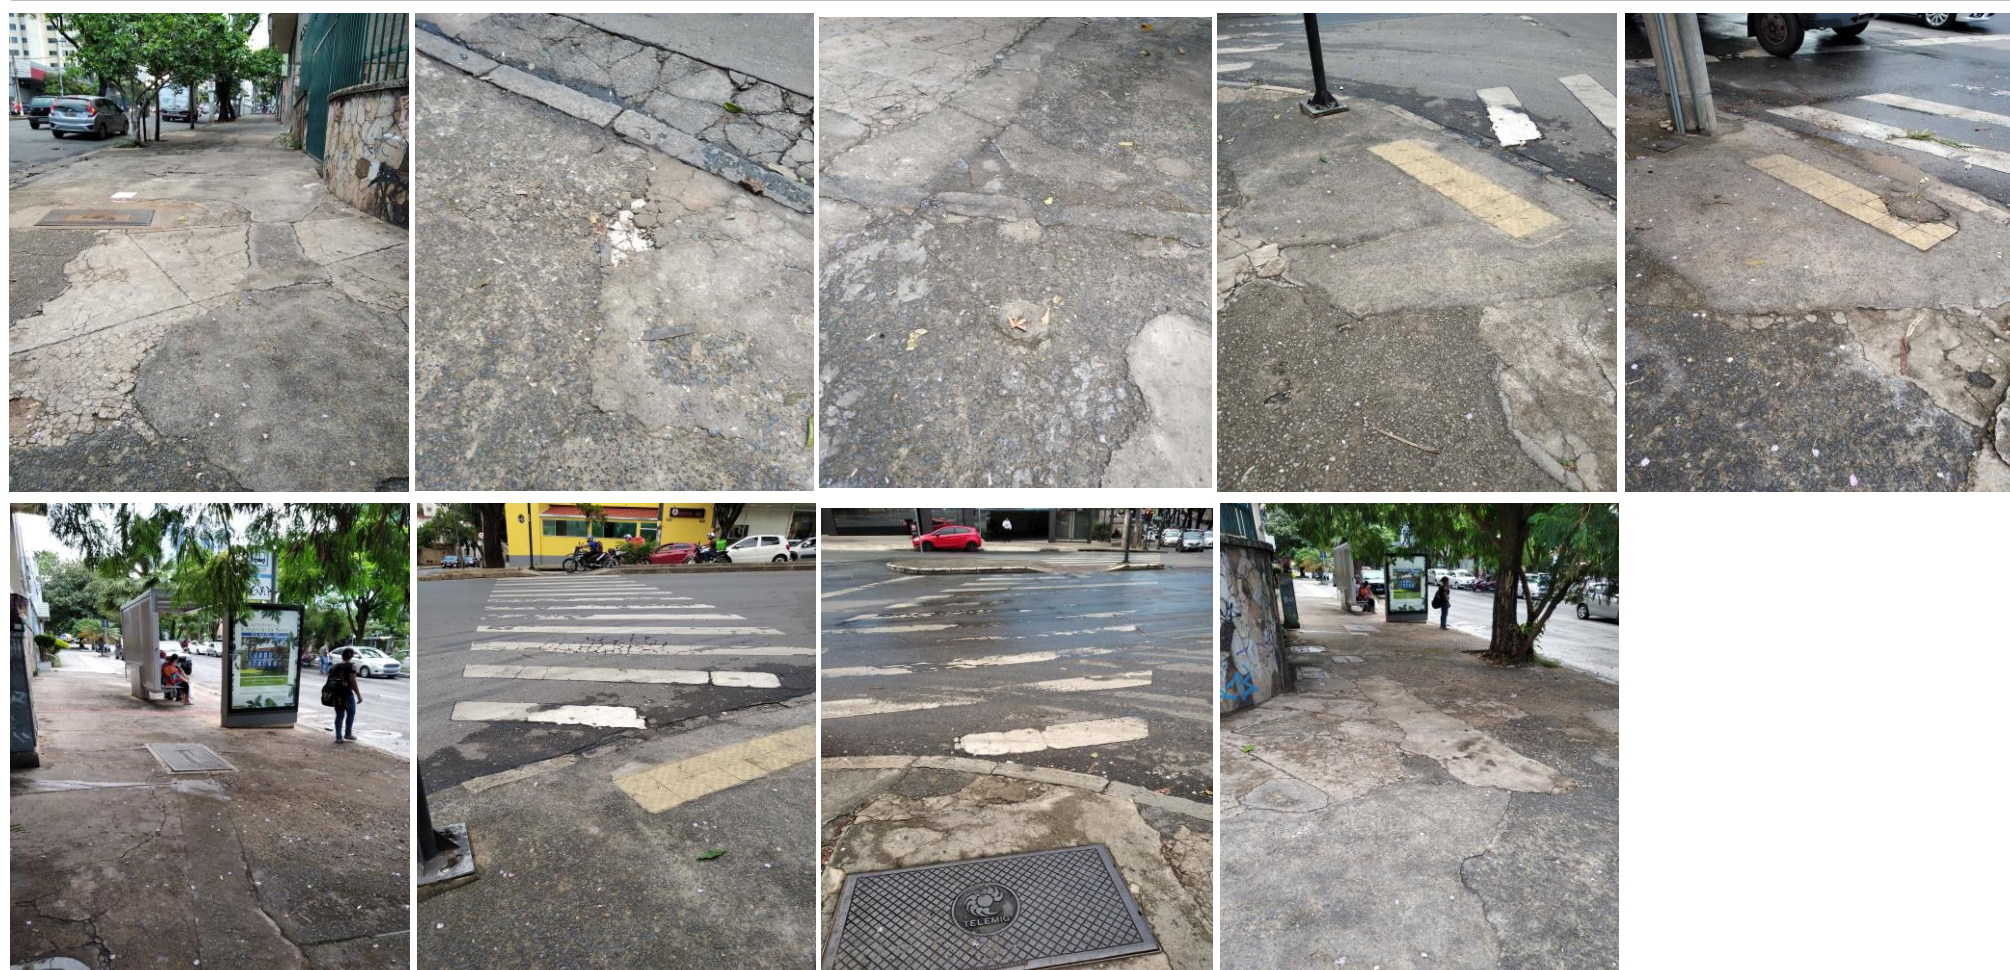
## Fotos Complementares - Detalhes do Passeio

ID	Itens Avaliados	Respostas	Nota
P_7_1	Qual tipo do Rebaixo ?	Rebaixo Tipo 1 (trapézio)	0
P_7_1_1	Se for do Tipo 1, Passeio possui largura livre de 1,2 m ?	Sim	0
P_7_1_2	Se for do Tipo 1, O rebaixo tem abas conforme a norma ?	Não	-1
P_7_2	A rampa do rebaixo tem Inclinação da norma (8,33%) ?	Sim	0
P_7_3	O rebaixo possui piso tátil ?	Tem só piso de alerta	-1
P_7_3_1	O piso tátil de alerta e direcional do rebaixo está conforme a norma ?	Sim	0
P_8_1	O piso tátil está no eixo da faixa livre ?	0	0
P_8_2	Se tem uma leve mudança de direção está conforme a norma ?	0	0
P_8_3	Se tem mudança de direção de 90º ou maior está conforme a norma ?	0	0
P_8_4	Se tem mudança de direção de três faixas direcionais está conforme a norma ?	0	0
P_8_5	Se tem mudança de direção de quatro faixas direcionais está conforme a norma?	0	0
P_8_6	Tem piso tátil em pontos de ônibus conforme a norma?	0	0
P_8_7	O piso tátil tem conexão com os lotes vizinhos?	0	0
