# Lote 4 - Rota: Raja Gabaglia

**FRATAR**  
ENGENHARIA CONSULTIVA

Diagnóstico da Calçada	Qualidade do Serviço	
Endereço: Av. Raja Gabaglia, 555	<b>60</b>	<b>C</b>
Data do Registro: 07/11/2019 16:53:40		
Num. Lote CTM: 90121200250

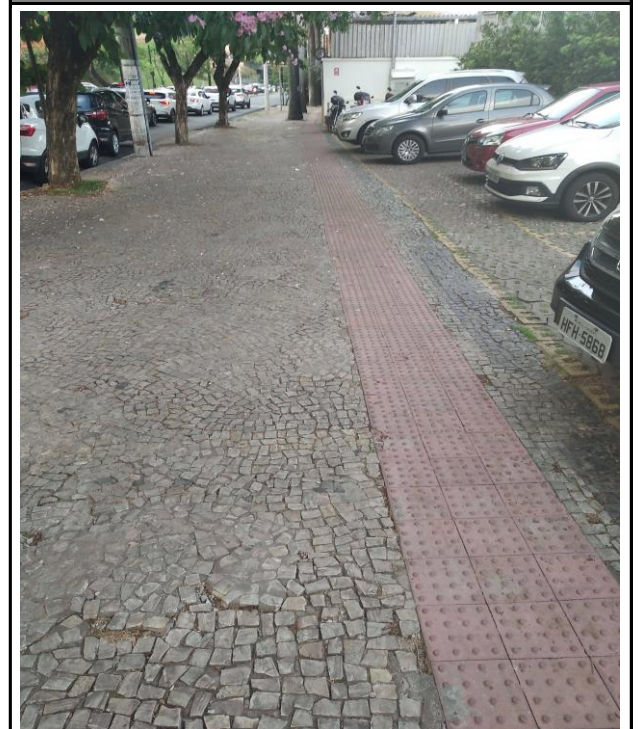
## Foto Geral

ID	Itens Avaliados	Respostas	Nota
P_1	O Mobiliário urbano está dentro da faixa de serviço de 70 cm ?	Sim	-
P_2	Qual a largura livre do Passeio ?	Acima de 1.50 m	10
P_3	Tipo de revestimento da calçada ?	Pedra Portuguesa	8
P_4	Existencia de Buracos ?	Nenhum	10
P_5	Condições Gerais do Piso e meio-fio da calçada ?	Ótimo(a)	10
P_6	Presença de desniveis ?	Leve	7
P_7	Tem rebaixamento de calçada para Pedestre ?	Não	10
P_8	Possui piso tátil ao longo da Calçada ?	Sim	-
P_9	A calçada Possui Rebaixamento de Veiculos correto ?	Não	0
P_10	Existencia de altura livre menor que 2,10 m ?	Não	-
P_11	O Passeio está no padrao da SMPU ?	Não	0
P_12	A testada possui prática de estacionamento sobre o passeio ?	Sim	0
P_13	Existe algum dispositivo de Drenagem sobre a calçada ?	Não	0
P_14	Existe PED em frente a testada ?	Não	-
P_15	Existe FTP em frente a testada ?	Não	-
P_16	Classificação geral da calçada pelo pesquisador.	Regular	5
