Lote 1 - Rota: Padre Pedro Pinto

FRATAR
ENGENHARIA CONSULTIVA

Diagnóstico da Calçada	Qualidade do Serviço	
Endereço: Rua Padre Pedro Pinto, 5921	34	D
Data do Registro: 13/11/2019 12:22:36		
Num. Lote CTM: 210412200210

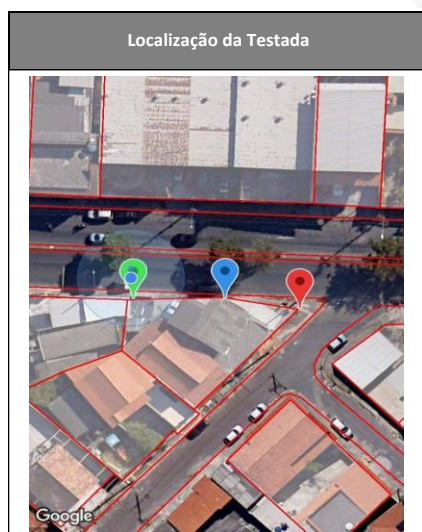
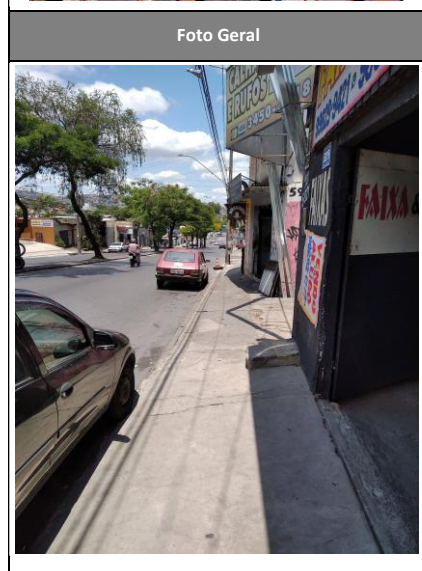
ID	Itens Avaliados	Respostas	Nota
P_1	O Mobiliário urbano está dentro da faixa de serviço de 70 cm ?	Sim	-
P_2	Qual a largura livre do Passeio ?	Entre 1.20 m e 1.50 m	6
P_3	Tipo de revestimento da calçada ?	Concreto	10
P_4	Existência de Buracos ?	Poucos	5
P_5	Condições Gerais do Piso e meio-fio da calçada ?	Péssimo	0
P_6	Presença de desníveis ?	Médio	3
P_7	Tem rebaixamento de calçada para Pedestre ?	Não, mas deveria ter.	0
P_8	Possui piso tátil ao longo da Calçada ?	Não	-
P_9	A calçada Possui Rebaixamento de Veículos correto ?	Não	0
P_10	Existência de altura livre menor que 2,10 m ?	Não	-
P_11	O Passeio está no padrão da SMPU ?	Não	0
P_12	A testada possui prática de estacionamento sobre o passeio ?	Não	10
P_13	Existe algum dispositivo de Drenagem sobre a calçada ?	Não	0
P_14	Existe PED em frente a testada ?	Não	-
P_15	Existe FTP em frente a testada ?	Não	-
P_16	Classificação geral da calçada pelo pesquisador.	Ruim	0
