Diagnóstico da Calçada	Qualidade do Serviço	
Endereço: Rua Curitiba, 601	<b>78</b>	<b>B</b>
Data do Registro: 12/11/2019 12:09:32		
#N/D

Diagnóstico da Calçada	Qualidade do Serviço		Complemento do Diagnóstico
Endereço: Rua Curitiba, 601 Data do Registro: 12/11/2019 12:09:32 #N/D	78	B

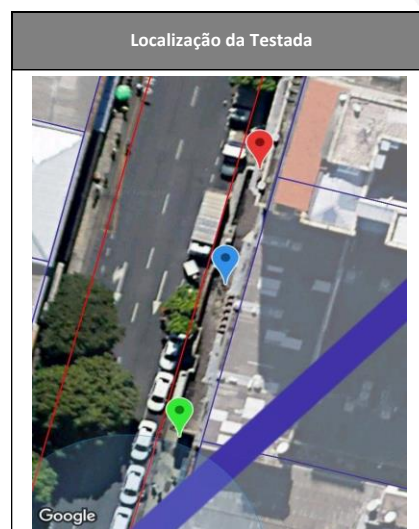
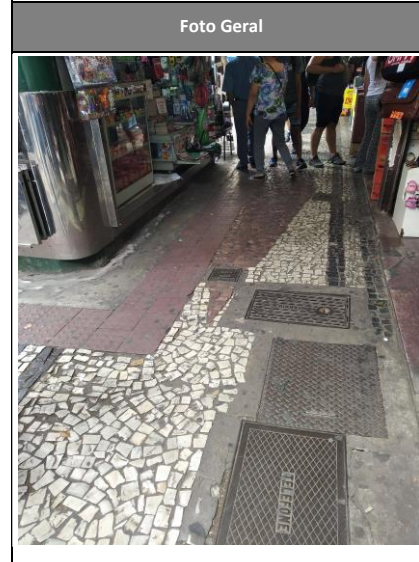
ID	Itens Avaliados	Respostas	Nota
P_1	O Mobiliário urbano está dentro da faixa de serviço de 70 cm ?	Sim	-
P_2	Qual a largura livre do Passeio ?	Acima de 1.50 m	10
P_3	Tipo de revestimento da calçada ?	Pedra Portuguesa	8
P_4	Existência de Buracos ?	Nenhum	10
P_5	Condições Gerais do Piso e meio-fio da calçada ?	Ótimo(a)	10
P_6	Presença de desníveis ?	Nenhum	10
P_7	Tem rebaixamento de calçada para Pedestre ?	Não	10
P_8	Possui piso tátil ao longo da Calçada ?	Sim	-
P_9	A calçada Possui Rebaixamento de Veículos correto ?	N.A	0
P_10	Existência de altura livre menor que 2,10 m ?	Não	-
P_11	O Passeio está no padrão da SMPU ?	Não	0
P_12	A testada possui prática de estacionamento sobre o passeio ?	Não	10
P_13	Existe algum dispositivo de Drenagem sobre a calçada ?	Não	0
P_14	Existe PED em frente a testada ?	Não	-
P_15	Existe FTP em frente a testada ?	Não	-
P_16	Classificação geral da calçada pelo pesquisador.	Ótimo(a)	10
