# Lote 4 - Rota: Contorno

Diagnóstico da Calçada	Qualidade do Serviço	
Endereço: Av.Contorno, 8351	<b>54</b>	<b>C</b>
Data do Registro: 30/10/2019 14:36:30		
Num. Lote CTM: 90034900415

Diagnóstico da Calçada	Qualidade do Serviço		Complemento do Diagnóstico
Endereço: Av.Contorno, 8351 Data do Registro: 30/10/2019 14:36:30 Num. Lote CTM: 90034900415	<b>54</b>	<b>C</b>

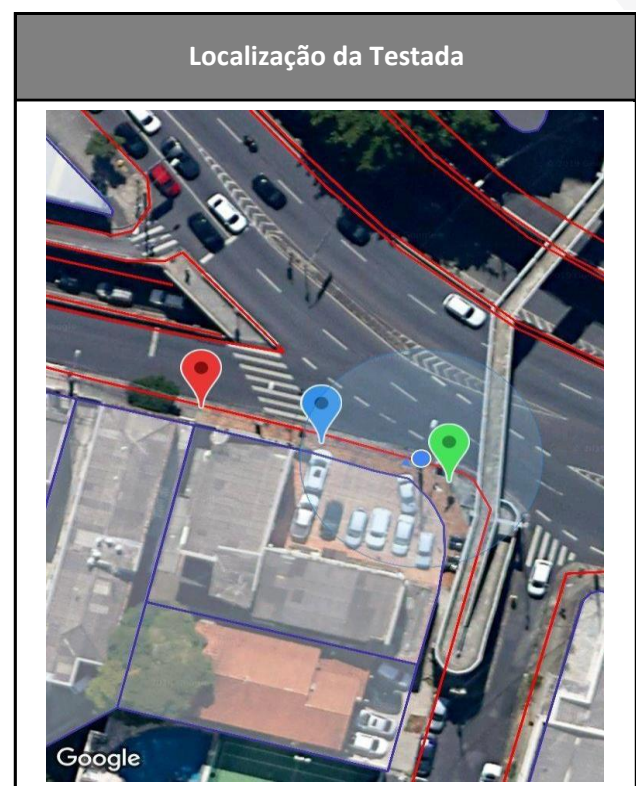
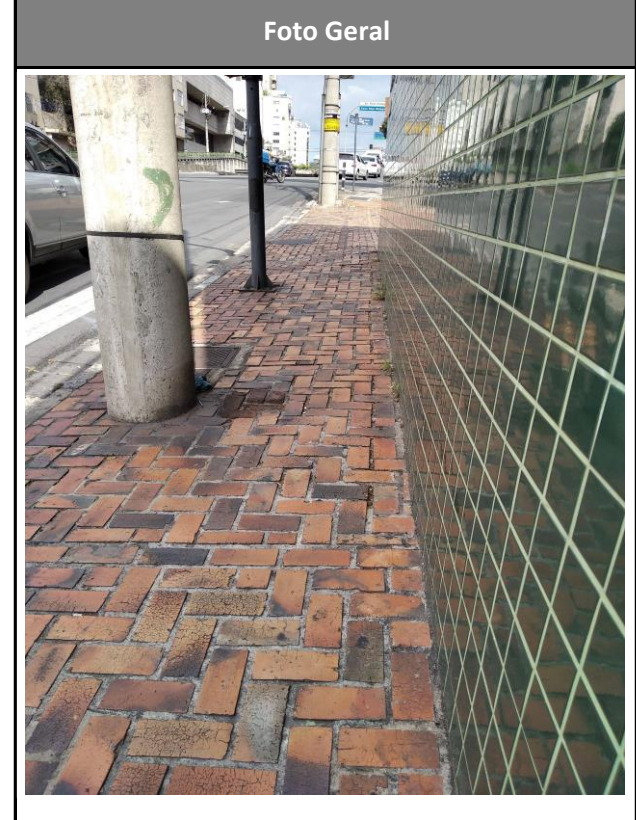
ID	Itens Avaliados	Respostas	Nota
P_1	O Mobiliário urbano está dentro da faixa de serviço de 70 cm ?	Sim	-
P_2	Qual a largura livre do Passeio ?	Entre 1.20 m e 1.50 m	6
P_3	Tipo de revestimento da calçada ?	Outro	0
P_4	Existencia de Buracos ?	Poucos	5
P_5	Condições Gerais do Piso e meio-fio da calçada ?	Ótimo(a)	10
P_6	Presença de desniveis ?	Médio	3
P_7	Tem rebaixamento de calçada para Pedestre ?	Não, mas deveria ter.	0
P_8	Possui piso tátil ao longo da Calçada ?	Não	-
P_9	A calçada Possui Rebaixamento de Veiculos correto ?	Sim	10
P_10	Existencia de altura livre menor que 2,10 m ?	Não	-
P_11	O Passeio está no padrao da SMPU ?	Não	0
P_12	A testada possui prática de estacionamento sobre o passeio ?	Não	10
P_13	Existe algum dispositivo de Drenagem sobre a calçada ?	Não	0
P_14	Existe PED em frente a testada ?	Não	-
P_15	Existe FTP em frente a testada ?	Sim	-
P_16	Classificação geral da calçada pelo pesquisador.	Ótimo(a)	10
