Lote 4 - Rota: Contorno

Diagnóstico da Calçada	Qualidade do Serviço	
Endereço: Av.Contorno, 1994	85	B
Data do Registro: 04/11/2019 16:00:38		
Num. Lote CTM: 10493000265

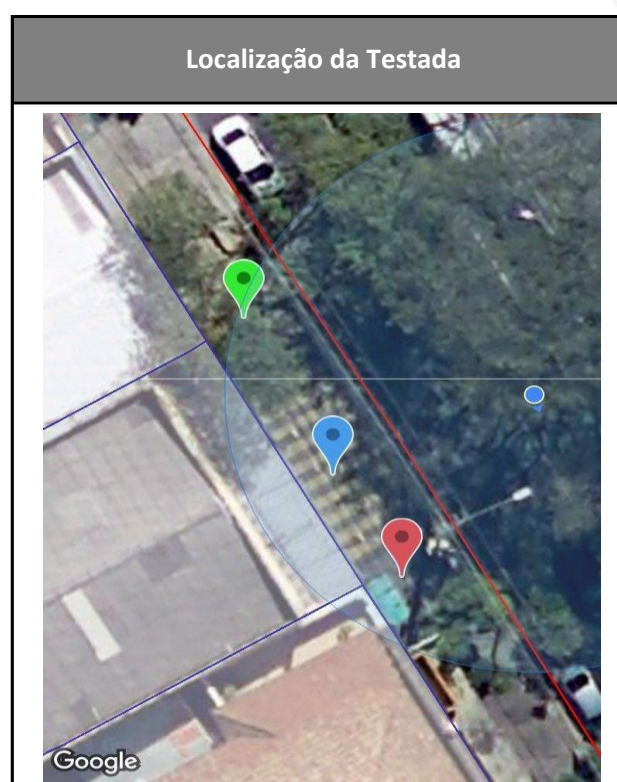
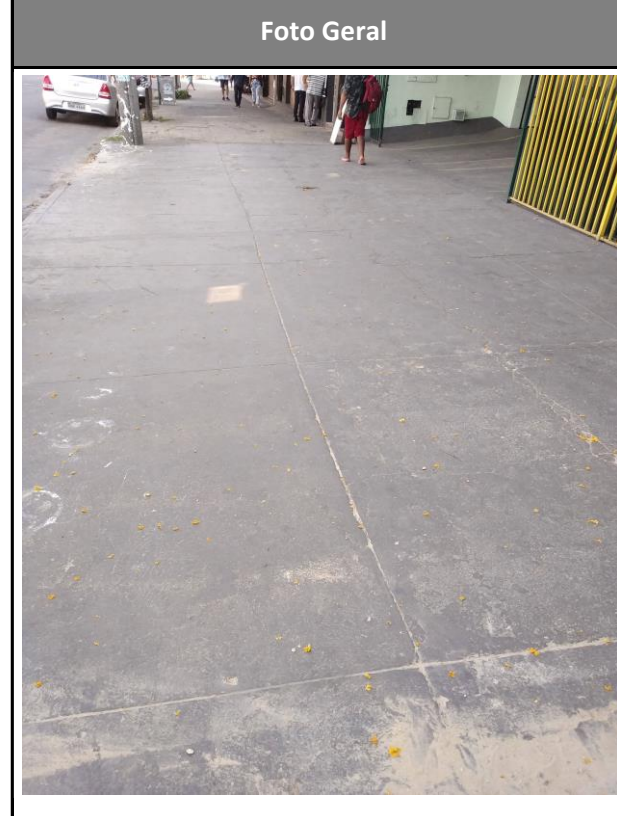
ID	Itens Avaliados	Respostas	Nota
P_1	O Mobiliário urbano está dentro da faixa de serviço de 70 cm ?	Sim	-
P_2	Qual a largura livre do Passeio ?	Acima de 1.50 m	10
P_3	Tipo de revestimento da calçada ?	Concreto	10
P_4	Existencia de Buracos ?	Poucos	5
P_5	Condições Gerais do Piso e meio-fio da calçada ?	Ótimo(a)	10
P_6	Presença de desniveis ?	Nenhum	10
P_7	Tem rebaixamento de calçada para Pedestre ?	Não	10
P_8	Possui piso tátil ao longo da Calçada ?	Não	-
P_9	A calçada Possui Rebaixamento de Veiculos correto ?	Sim	10
P_10	Existencia de altura livre menor que 2,10 m ?	Não	-
P_11	O Passeio está no padrao da SMPU ?	Não	0
P_12	A testada possui prática de estacionamento sobre o passeio ?	Não	10
P_13	Existe algum dispositivo de Drenagem sobre a calçada ?	Não	0
P_14	Existe PED em frente a testada ?	Não	-
P_15	Existe FTP em frente a testada ?	Não	-
P_16	Classificação geral da calçada pelo pesquisador.	Ótimo(a)	10
