Diagnóstico da Calçada	Qualidade do Serviço	
Endereço: Av. Nossa Sra. Do Carmo, s/nº	60	C
Data do Registro: 12/11/2019 10:24:01		
Num. Lote CTM: 91058400230

Diagnóstico da Calçada	Qualidade do Serviço		Complemento do Diagnóstico
Endereço: Av. Nossa Sra. Do Carmo, s/nº	60	C	
Data do Registro: 12/11/2019 10:24:01			
Num. Lote CTM: 91058400230

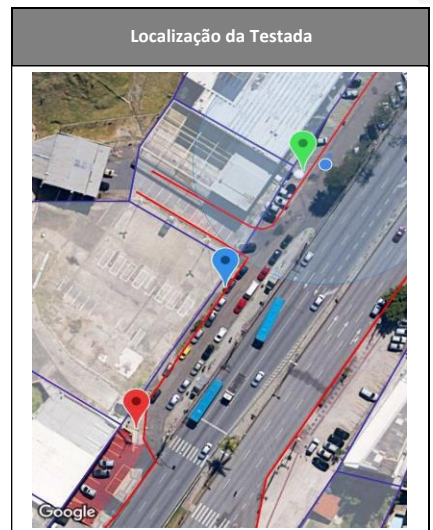
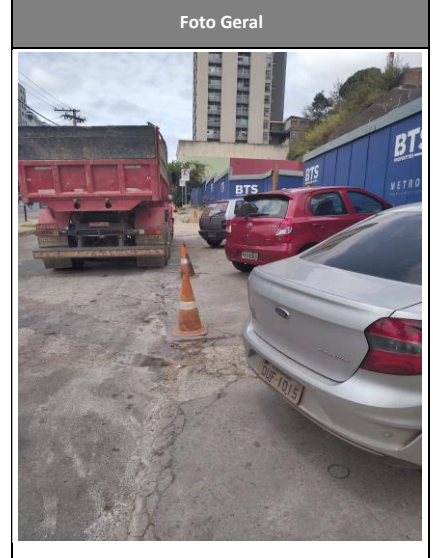
ID	Itens Avaliados	Respostas	Nota
P_1	O Mobiliário urbano está dentro da faixa de serviço de 70 cm ?	Não	-
P_2	Qual a largura livre do Passeio ?	Acima de 1.50 m	10
P_3	Tipo de revestimento da calçada ?	Concreto	8
P_4	Existência de Buracos ?	Poucos	5
P_5	Condições Gerais do Piso e meio-fio da calçada ?	Regular	5
P_6	Presença de desníveis ?	Nenhum	0
P_7	Tem rebaixamento de calçada para Pedestre ?	Não, mas deveria ter.	10
P_8	Possui piso tátil ao longo da Calçada ?	Não	-
P_9	A calçada Possui Rebaixamento de Veículos correto ?	Não	0
P_10	Existência de altura livre menor que 2,10 m ?	Sim	-
P_11	O Passeio está no padrão da SMPU ?	Não	0
P_12	A testada possui prática de estacionamento sobre o passeio ?	Não	0
P_13	Existe algum dispositivo de Drenagem sobre a calçada ?	Não	0
P_14	Existe PED em frente a testada ?	Não	-
P_15	Existe FTP em frente a testada ?	Não	-
P_16	Classificação geral da calçada pelo pesquisador.	Regular	0
