Lote 1 - Rota: Padre Pedro Pinto

Diagnóstico da Calçada	Qualidade do Serviço	
Endereço: Rua Padre Pedro Pinto, 3345	25	E
Data do Registro: 21/11/2019 09:22:38		
Num. Lote CTM: 210576100340

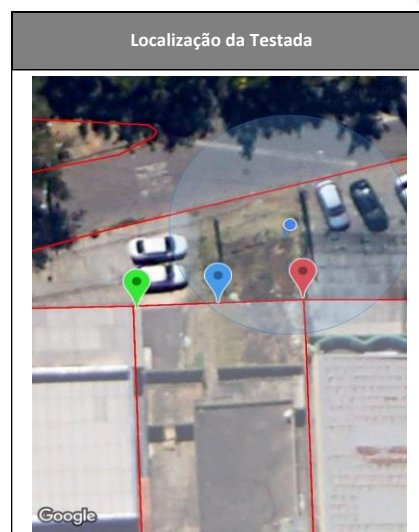
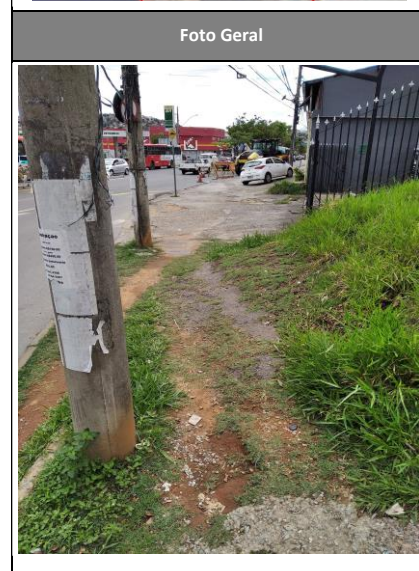
ID	Itens Avaliados	Respostas	Nota
P_1	O Mobiliário urbano está dentro da faixa de serviço de 70 cm ?	Sim	-
P_2	Qual a largura livre do Passeio ?	Acima de 1.50 m	10
P_3	Tipo de revestimento da calçada ?	Terra	-10
P_4	Existência de Buracos ?	Poucos	5
P_5	Condições Gerais do Piso e meio-fio da calçada ?	Péssimo	0
P_6	Presença de desníveis ?	Severo	0
P_7	Tem rebaixamento de calçada para Pedestre ?	Não	10
P_8	Possui piso tátil ao longo da Calçada ?	Não	-
P_9	A calçada Possui Rebaixamento de Veículos correto ?	N.A	0
P_10	Existência de altura livre menor que 2,10 m ?	Não	-
P_11	O Passeio está no padrão da SMPU ?	Não	0
P_12	A testada possui prática de estacionamento sobre o passeio ?	Não	10
P_13	Existe algum dispositivo de Drenagem sobre a calçada ?	Não	0
P_14	Existe PED em frente a testada ?	Não	-
P_15	Existe FTP em frente a testada ?	Não	-
P_16	Classificação geral da calçada pelo pesquisador.	Ruim	0
