Lote 1 - Rota: Noroeste

FRATAR
ENGENHARIA CONSULTIVA

| Diagnóstico da Calçada | Qualidade do Serviço | |
| Endereço: Av. Brigadeiro Eduardo Gomes, 970 | 70 | C |

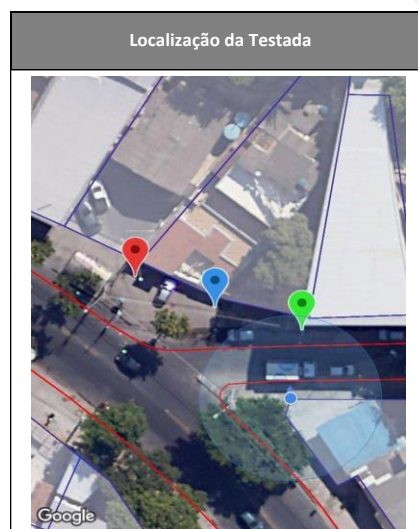
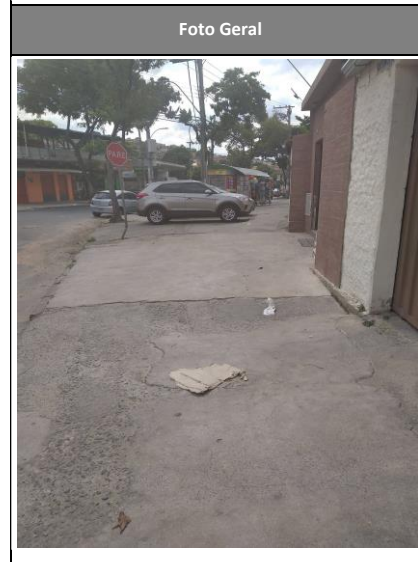
| ID | Itens Avaliados | Respostas | Nota |
|---|--|---|---|
| P_5 | Condições Gerais do Piso e meio-fio da calçada ? | Regular | 5 |
| P_9 | A calçada Possui Rebaixamento de Veiculos correto ? | Não | 0 |
| P_11 | O Passeio está no padrao da SMPU ? | Não | 0 |
| P_16 | Classificação geral da calçada pelo pesquisador. | Regular | 5 |
