Diagnóstico da Calçada	Qualidade do Serviço	
Endereço: Rua Rio Grande do Norte, 1022	<b>50</b>	<b>D</b>
Data do Registro: 14/11/2019 11:27:12		
Num. Lote CTM: 10128000415

Diagnóstico da Calçada	Qualidade do Serviço		Complemento do Diagnóstico
<b>Endereço: Rua Rio Grande do Norte, 1022</b> <b>Data do Registro: 14/11/2019 11:27:12</b> <b>Num. Lote CTM: 10128000415</b>	<b>50</b>	<b>D</b>

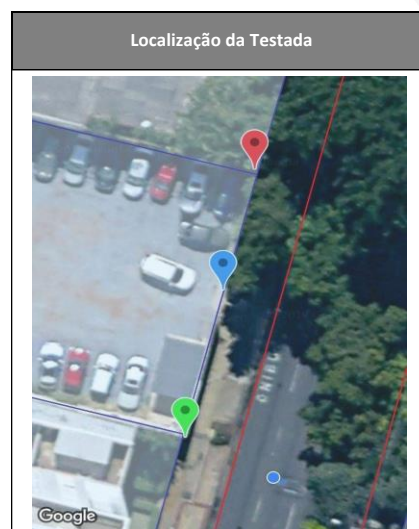
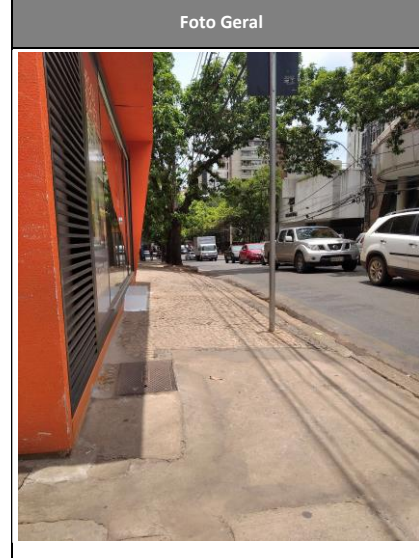
ID	Itens Avaliados	Respostas	Nota
P_1	O Mobiliário urbano está dentro da faixa de serviço de 70 cm ?	Sim	-
P_2	Qual a largura livre do Passeio ?	Acima de 1.50 m	10
P_3	Tipo de revestimento da calçada ?	Outro	0
P_4	Existência de Buracos ?	Poucos	5
P_5	Condições Gerais do Piso e meio-fio da calçada ?	Péssimo	10
P_6	Presença de desníveis ?	Nenhum	10
P_7	Tem rebaixamento de calçada para Pedestre ?	Não	8
P_8	Possui piso tátil ao longo da Calçada ?	Não	-
P_9	A calçada Possui Rebaixamento de Veículos correto ?	Não	0
P_10	Existência de altura livre menor que 2,10 m ?	Não	-
P_11	O Passeio está no padrão da SMPU ?	Não	0
P_12	A testada possui prática de estacionamento sobre o passeio ?	Não	10
P_13	Existe algum dispositivo de Drenagem sobre a calçada ?	Não	0
P_14	Existe PED em frente a testada ?	Não	-
P_15	Existe FTP em frente a testada ?	Não	-
P_16	Classificação geral da calçada pelo pesquisador.	Regular	5
