Lote 4 - Rota: Raja Gabágia

FRATAR
ENGENHARIA CONSULTIVA

Diagnóstico da Calçada	Qualidade do Serviço	
Endereço: Av. Raja Gabaglia, 339	65	C
Data do Registro: 06/11/2019 16:19:11		
Num. Lote CTM: 90080200205

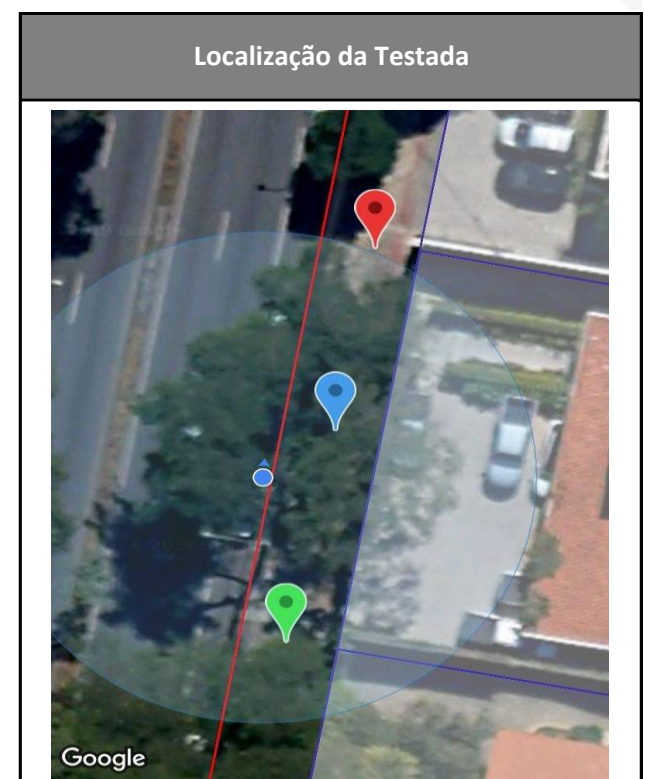
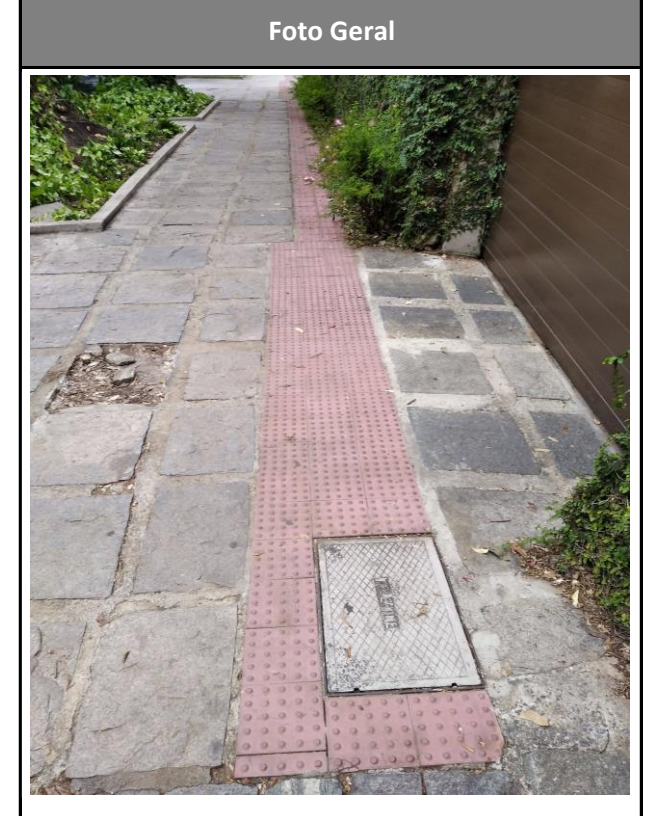
ID	Itens Avaliados	Respostas	Nota
P_1	O Mobiliário urbano está dentro da faixa de serviço de 70 cm ?	Sim	-
P_2	Qual a largura livre do Passeio ?	Acima de 1.50 m	10
P_3	Tipo de revestimento da calçada ?	Outro	0
P_4	Existencia de Buracos ?	Poucos	5
P_5	Condições Gerais do Piso e meio-fio da calçada ?	Regular	5
P_6	Presença de desniveis ?	Nenhum	10
P_7	Tem rebaixamento de calçada para Pedestre ?	Não	10
P_8	Possui piso tátil ao longo da Calçada ?	Sim	-
P_9	A calçada Possui Rebaixamento de Veiculos correto ?	Sim	10
P_10	Existencia de altura livre menor que 2,10 m ?	Não	-
P_11	O Passeio está no padrao da SMPU ?	Não	0
P_12	A testada possui prática de estacionamento sobre o passeio ?	Não	10
P_13	Existe algum dispositivo de Drenagem sobre a calçada ?	Não	0
P_14	Existe PED em frente a testada ?	Não	-
P_15	Existe FTP em frente a testada ?	Não	-
P_16	Classificação geral da calçada pelo pesquisador.	Regular	5
