Diagnóstico da Calçada	Qualidade do Serviço	
Endereço: Av. Portugal, 21 Data do Registro: 19/11/2019 14:54:11 Num. Lote CTM: 200062300205	90	B

Diagnóstico da Calçada	Qualidade do Serviço		Complemento do Diagnóstico
Endereço: Av. Portugal, 21 Data do Registro: 19/11/2019 14:54:11 Num. Lote CTM: 200062300205	90	B

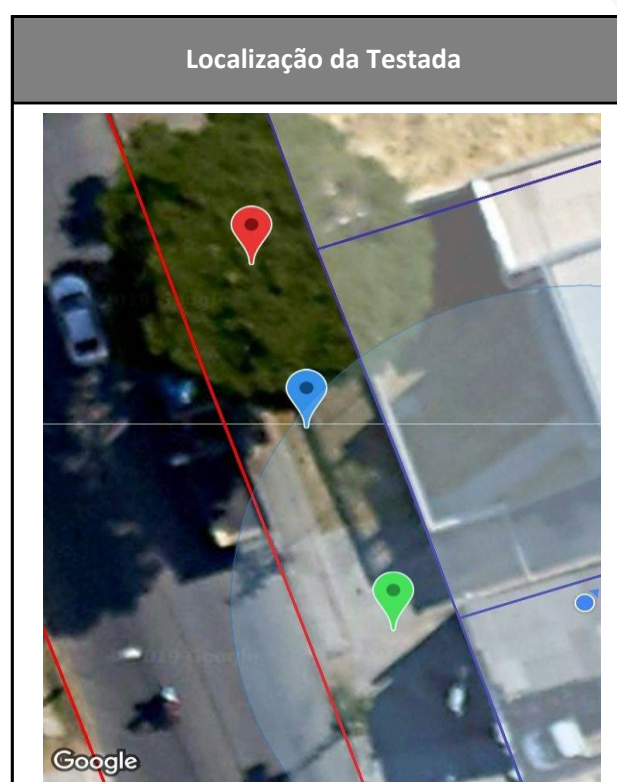
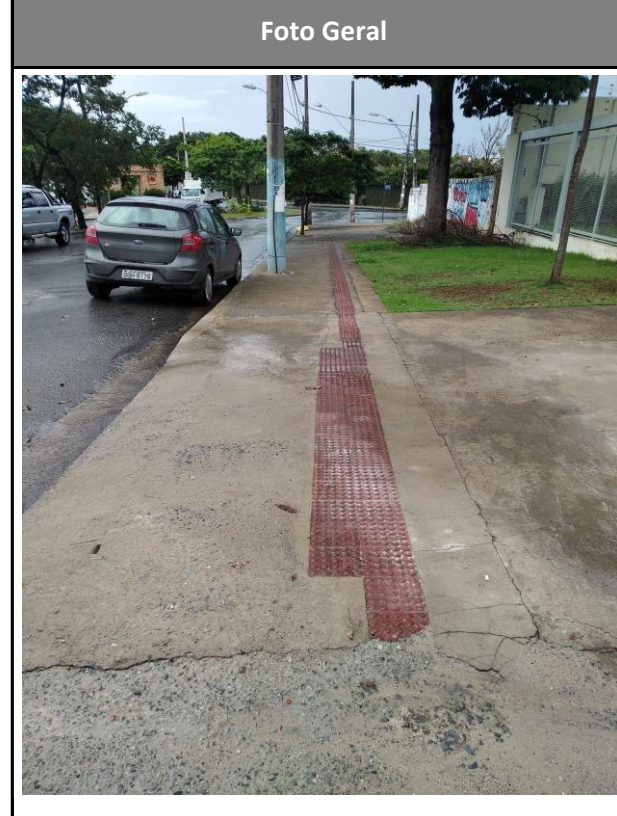
ID	Itens Avaliados	Respostas	Nota
P_1	O Mobiliário urbano está dentro da faixa de serviço de 70 cm ?	Sim	-
P_2	Qual a largura livre do Passeio ?	Acima de 1.50 m	10
P_3	Tipo de revestimento da calçada ?	Concreto	10
P_4	Existência de Buracos ?	Nenhum	10
P_5	Condições Gerais do Piso e meio-fio da calçada ?	Ótimo(a)	10
P_6	Presença de desniveis ?	Nenhum	10
P_7	Tem rebaixamento de calçada para Pedestre ?	Não	10
P_8	Possui piso tátil ao longo da Calçada ?	Sim	-
P_9	A calçada Possui Rebaixamento de Veículos correto ?	Sim	10
P_10	Existência de altura livre menor que 2,10 m ?	Não	-
P_11	O Passeio está no padrão da SMPU ?	Não	0
P_12	A testada possui prática de estacionamento sobre o passeio ?	Não	10
P_13	Existe algum dispositivo de Drenagem sobre a calçada ?	Não	0
P_14	Existe PED em frente a testada ?	Não	-
P_15	Existe FTP em frente a testada ?	Não	-
P_16	Classificação geral da calçada pelo pesquisador.	Ótimo(a)	10
