Diagnóstico da Calçada	Qualidade do Serviço	
Endereço: Av. Afonso Pena, 867	53	C
Data do Registro: 04/11/2019 12:18:25		
Num. Lote CTM: 10438900115

Diagnóstico da Calçada	Qualidade do Serviço		Complemento do Diagnóstico
Endereço: Av. Afonso Pena, 867 Data do Registro: 04/11/2019 12:18:25 Num. Lote CTM: 10438900115	53	C

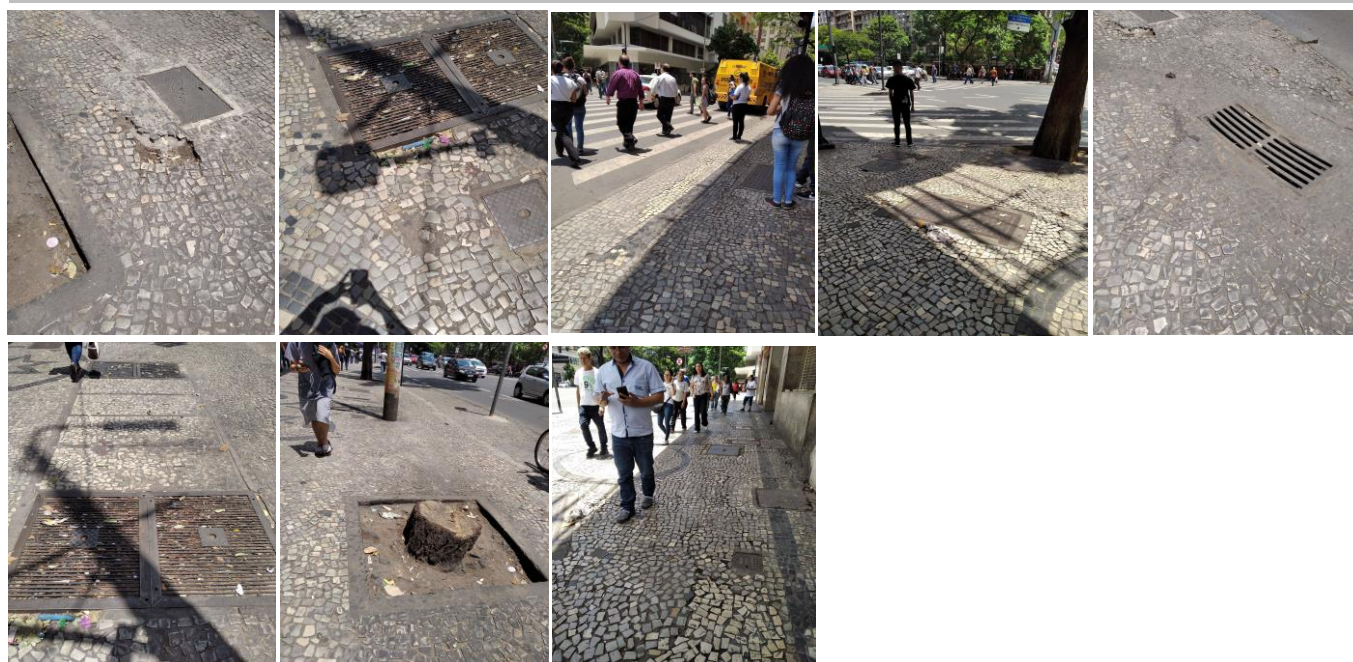
Fotos Complementares - Detalhes do Passeio

ID	Itens Avaliados	Respostas	Nota
P_1	O Mobiliário urbano está dentro da faixa de serviço de 70 cm ?	Sim	-
P_2	Qual a largura livre do Passeio ?	Acima de 1.50 m	10
P_3	Tipo de revestimento da calçada ?	Pedra Portuguesa	8
P_4	Existência de Buracos ?	Poucos	5
P_5	Condições Gerais do Piso e meio-fio da calçada ?	Regular	10
P_6	Presença de desníveis ?	Nenhum	10
P_7	Tem rebaixamento de calçada para Pedestre ?	Não, mas deveria ter.	7
P_8	Possui piso tátil ao longo da Calçada ?	Não	-
P_9	A calçada Possui Rebaixamento de Veículos correto ?	N.A	0
P_10	Existência de altura livre menor que 2,10 m ?	Não	-
P_11	O Passeio está no padrão da SMPU ?	Não	0
P_12	A testada possui prática de estacionamento sobre o passeio ?	Não	10
P_13	Existe algum dispositivo de Drenagem sobre a calçada ?	Sim	0
P_14	Existe PED em frente a testada ?	Não	-
P_15	Existe FTP em frente a testada ?	Não	-
P_16	Classificação geral da calçada pelo pesquisador.	Regular	10
