Diagnóstico da Calçada	Qualidade do Serviço	
Endereço: Av.Contorno, 10633	70	C
Data do Registro: 30/10/2019 12:07:52		
Num. Lote CTM: 30001100510

Lote 4 - Rota: Contorno

FRATAR
ENGENHARIA CONSULTIVA

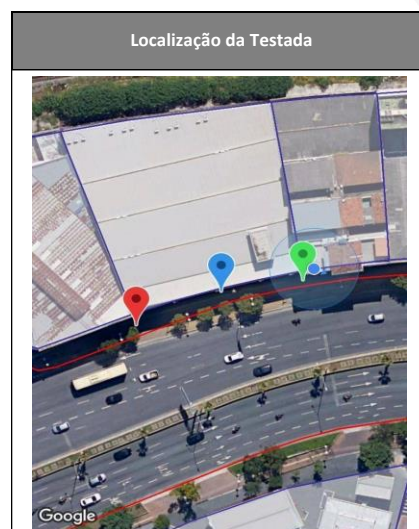
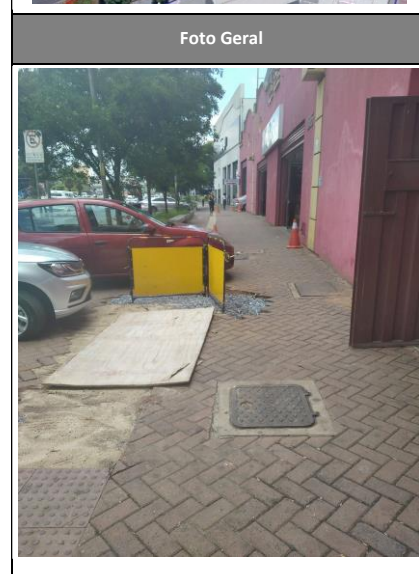
ID	Itens Avaliados	Respostas	Nota
P_1	O Mobiliario urbano está dentro da faixa de serviço de 70 cm ?	Sim	-
P_2	Qual a largura livre do Passeio ?	Acima de 1.50 m	10
P_3	Tipo de revestimento da caçada ?	Bloco Intertravado de Concreto	10
P_4	Existencia de Buracos ?	Poucos	5
P_5	Condições Gerais do Piso e meio-fio da calçada ?	Regular	5
P_6	Presença de desniveis ?	Nenhum	10
P_7	Tem rebaixamento de calçada para Pedestre ?	Não	10
P_8	Possui piso tátil ao longo da Calçada ?	Sim	-
P_9	A calçada Possui Rebaixamento de Veiculos correto ?	Sim	10
P_10	Existencia de altura livre menor que 2,10 m ?	Não	-
P_11	O Passeio está no padrao da SMPU ?	Não	0
P_12	A testada possui prática de estacionamento sobre o passeio ?	Sim	0
P_13	Existe algum dispositivo de Drenagem sobre a calçada ?	Sim	0
P_14	Existe PED em frente a testada ?	Não	-
P_15	Existe FTP em frente a testada ?	Não	-
P_16	Classificação geral da calçada pelo pesquisador.	Ótimo(a)	10

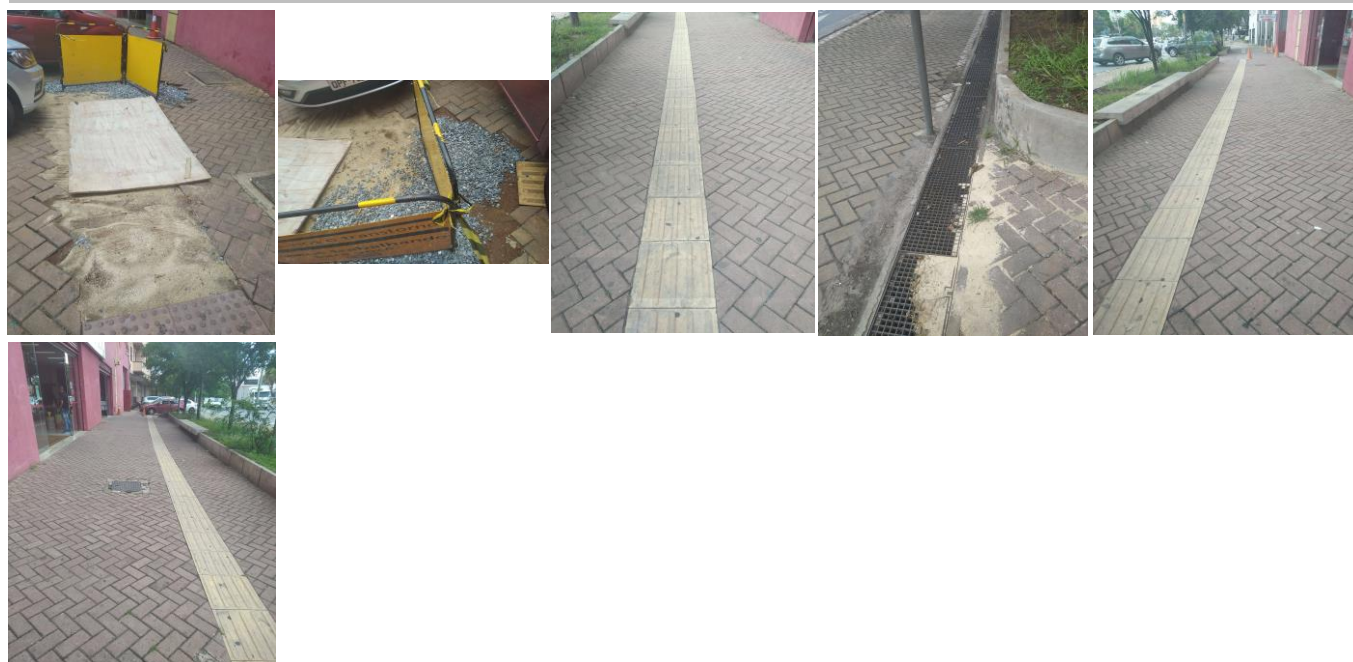
Fotos Complementares - Detalhes do Passeio

ID	Itens Avaliados	Respostas	Nota
P_7_1	Qual tipo do Rebaixo ?	0	0
P_7_1_1	Se for do Tipo 1, Passeio possui largura livre de 1,2 m ?	0	0
P_7_1_2	Se for do Tipo 1, O rebaixo tem abas conforme a norma ?	0	-1
P_7_2	A rampa do rebaixo tem Inclinação da norma (8,33%) ?	0	0
P_7_3	O rebaixo possui piso tátil ?	0	0
P_7_3_1	O piso tátil de alerta e direcional do rebaixo está conforme a norma ?	0	-1
P_8_1	O piso tátil está no eixo da faixa livre ?	Sim	0
P_8_2	Se tem uma leve mudança de direção está conforme a norma ?	Não	0
P_8_3	Se tem mudança de direção de 90º ou maior está conforme a norma ?	0	0
P_8_4	Se tem mudança de direção de três faixas direcionais está conforme a norma ?	0	0
P_8_5	Se tem mudança de direção de quatro faixas direcionais está conforme a norma?	0	0
P_8_6	Tem piso tátil em pontos de ônibus conforme a norma?	N.A	0
P_8_7	O piso tátil tem conexão com os lotes vizinhos?	Sim	0
P_8_8	O piso tátil está em boas condições aparentes?	Não	0

P_8_9	O piso tátil apresenta desenho com bom senso?	Sim	0
P_13_1	Dispositivo de Drenagem está devidamente instalado e bem conservado?	Sim	0
P_13_2	Dispositivo de Drenagem oferece risco para caminamento seguro de pedestre?	Não	0
