Lote 4 - Rota: Raja Gabaglia

FRATAR
ENGENHARIA CONSULTIVA

Diagnóstico da Calçada	Qualidade do Serviço	
Endereço: Av. Raja Gabaglia, 2226 Data do Registro: 07/11/2019 12:28:48 Num. Lote CTM: 90686500610	85	B

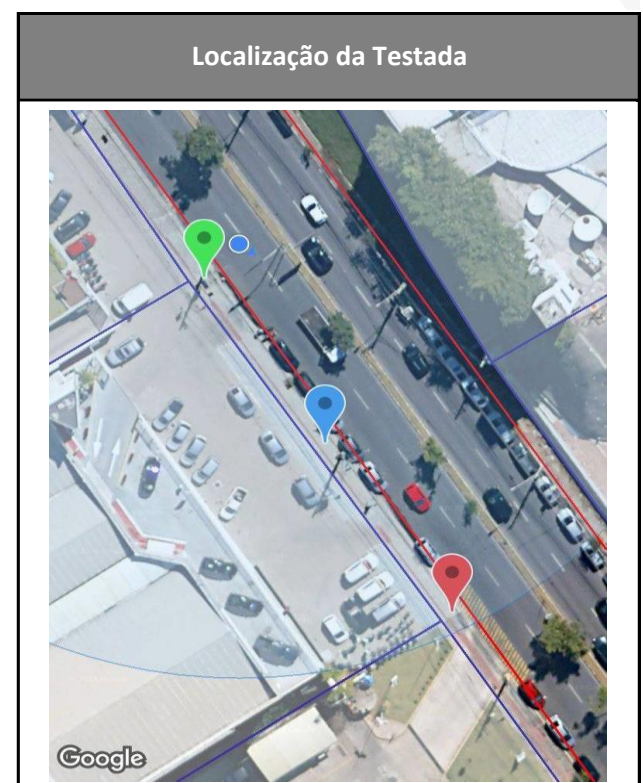
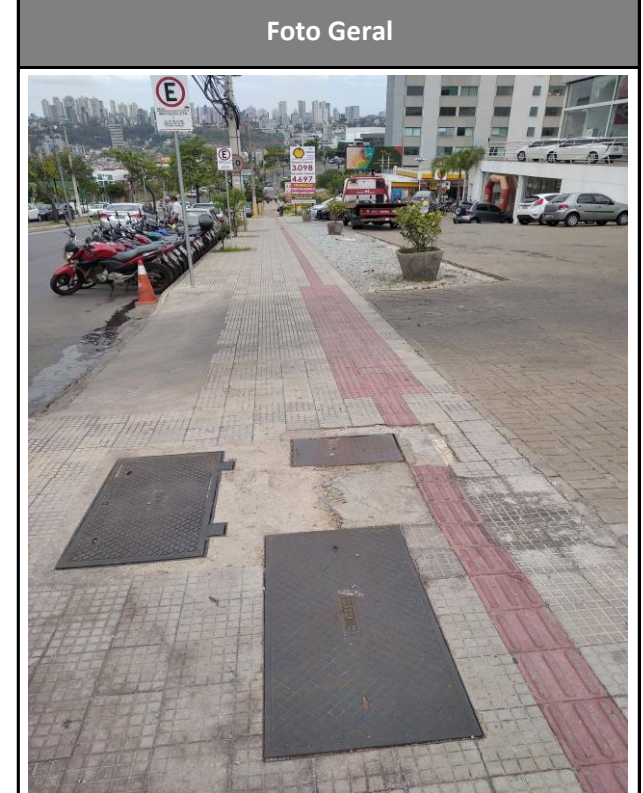
ID	Itens Avaliados	Respostas	Nota
P_1	O Mobiliário urbano está dentro da faixa de serviço de 70 cm ?	Sim	-
P_2	Qual a largura livre do Passeio ?	Acima de 1.50 m	10
P_3	Tipo de revestimento da calçada ?	Ladrilho Hidráulico	10
P_4	Existencia de Buracos ?	Nenhum	10
P_5	Condições Gerais do Piso e meio-fio da calçada ?	Ótimo(a)	10
P_6	Presença de desniveis ?	Nenhum	10
P_7	Tem rebaixamento de calçada para Pedestre ?	Não	10
P_8	Possui piso tátil ao longo da Calçada ?	Sim	-
P_9	A calçada Possui Rebaixamento de Veiculos correto ?	Sim	10
P_10	Existencia de altura livre menor que 2,10 m ?	Não	-
P_11	O Passeio está no padrao da SMPU ?	Sim	5
P_12	A testada possui prática de estacionamento sobre o passeio ?	Sim	0
P_13	Existe algum dispositivo de Drenagem sobre a calçada ?	Não	0
P_14	Existe PED em frente a testada ?	Não	-
P_15	Existe FTP em frente a testada ?	Não	-
P_16	Classificação geral da calçada pelo pesquisador.	Ótimo(a)	10
