Diagnóstico da Calçada	Qualidade do Serviço	
Endereço: Av. Afonso Pena, 2709	<b>86</b>	<b>B</b>
Data do Registro: 01/11/2019 12:37:39		
Num. Lote CTM: 10133700125

Diagnóstico da Calçada	Qualidade do Serviço		Complemento do Diagnóstico
Endereço: Av. Afonso Pena, 2709 Data do Registro: 01/11/2019 12:37:39 Num. Lote CTM: 10133700125	86	B

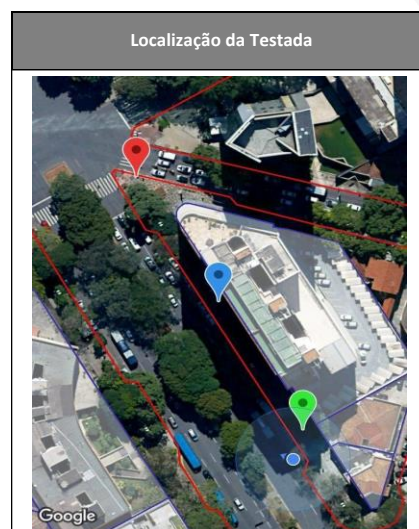
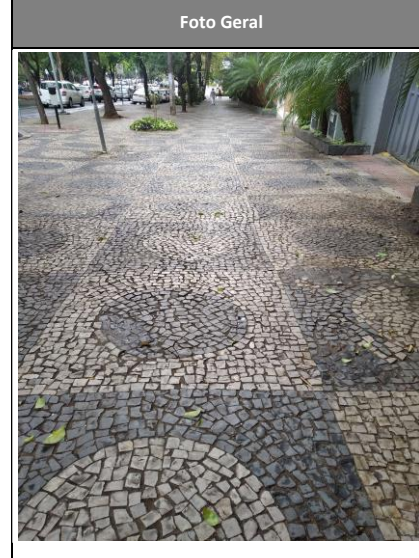
ID	Itens Avaliados	Respostas	Nota
P_1	O Mobiliário urbano está dentro da faixa de serviço de 70 cm ?	Sim	-
P_2	Qual a largura livre do Passeio ?	Acima de 1.50 m	10
P_3	Tipo de revestimento da calçada ?	Pedra Portuguesa	8
P_4	Existência de Buracos ?	Nenhum	10
P_5	Condições Gerais do Piso e meio-fio da calçada ?	Ótimo(a)	10
P_6	Presença de desníveis ?	Nenhum	10
P_7	Tem rebaixamento de calçada para Pedestre ?	Sim	8
P_8	Possui piso tátil ao longo da Calçada ?	Não	-
P_9	A calçada Possui Rebaixamento de Veículos correto ?	Sim	10
P_10	Existência de altura livre menor que 2,10 m ?	Não	-
P_11	O Passeio está no padrão da SMPU ?	Não	0
P_12	A testada possui prática de estacionamento sobre o passeio ?	Não	10
P_13	Existe algum dispositivo de Drenagem sobre a calçada ?	Não	0
P_14	Existe PED em frente a testada ?	Sim	-
P_15	Existe FTP em frente a testada ?	Sim	-
P_16	Classificação geral da calçada pelo pesquisador.	Ótimo(a)	10

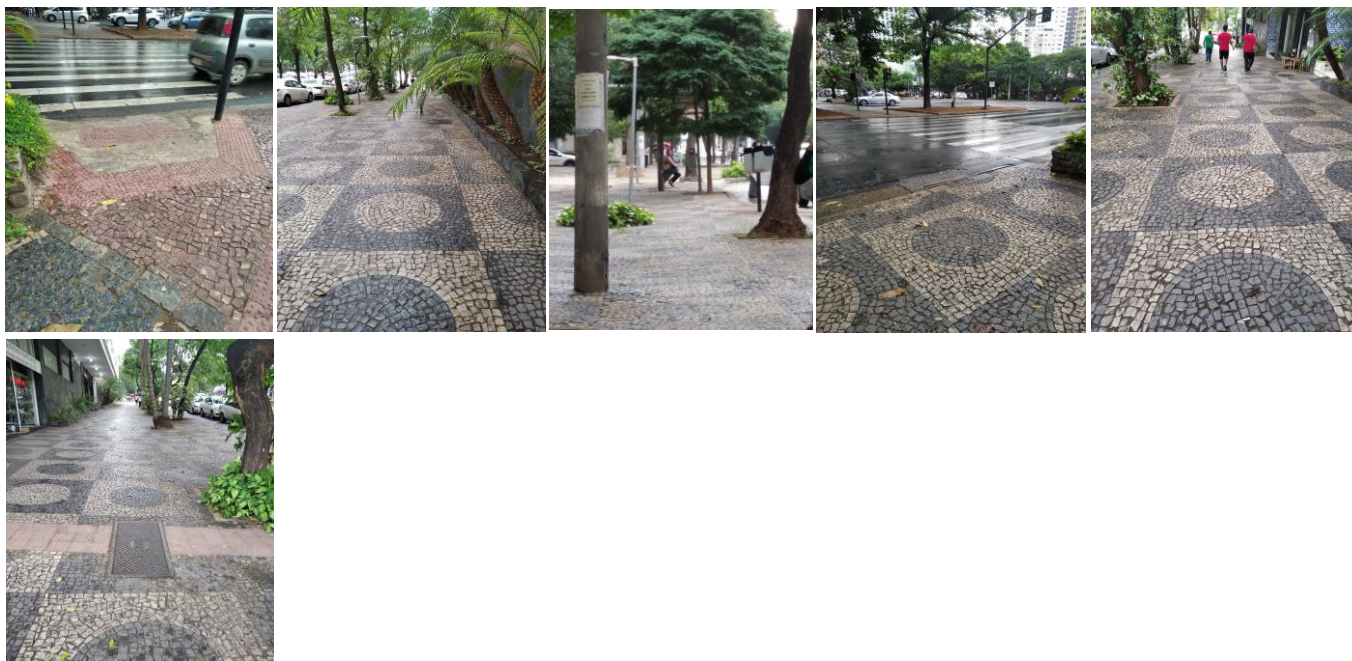
Fotos Complementares - Detalhes do Passeio

ID	Itens Avaliados	Respostas	Nota
P_7_1	Qual tipo do Rebaixo ?	Rebaixo Tipo 1 (trapézio)	0
P_7_1_1	Se for do Tipo 1, Passeio possui largura livre de 1,2 m ?	Sim	0
P_7_1_2	Se for do Tipo 1, O rebaixo tem abas conforme a norma ?	Não	-1
P_7_2	A rampa do rebaixo tem Inclinação da norma (8,33%) ?	Sim	0
P_7_3	O rebaixo possui piso tátil ?	Tem só piso de alerta	-1
P_7_3_1	O piso tátil de alerta e direcional do rebaixo está conforme a norma ?	Sim	0
P_8_1	O piso tátil está no eixo da faixa livre ?	0	0
P_8_2	Se tem uma leve mudança de direção está conforme a norma ?	0	0
P_8_3	Se tem mudança de direção de 90º ou maior está conforme a norma ?	0	0
P_8_4	Se tem mudança de direção de três faixas direcionais está conforme a norma ?	0	0
P_8_5	Se tem mudança de direção de quatro faixas direcionais está conforme a norma?	0	0
P_8_6	Tem piso tátil em pontos de ônibus conforme a norma?	0	0
P_8_7	O piso tátil tem conexão com os lotes vizinhos?	0	0

P_8_8	O piso tátil está em boas condições aparentes?	0	0
P_8_9	O piso tátil apresenta desenho com bom senso?	0	0
P_13_1	Dispositivo de Drenagem está devidamente instalado e bem conservado?	0	0
P_13_2	Dispositivo de Drenagem oferece risco para caminamento seguro de pedestre?	0	0
