# Lote 4 - Rota: Raja Gabaglia

**FRATAR**  
ENGENHARIA CONSULTIVA

Diagnóstico da Calçada	Qualidade do Serviço	
Endereço: Av. Raja Gabaglia, s/nº Data do Registro: 11/11/2019 09:58:54 Num. Lote CTM: 90999200200	95	A

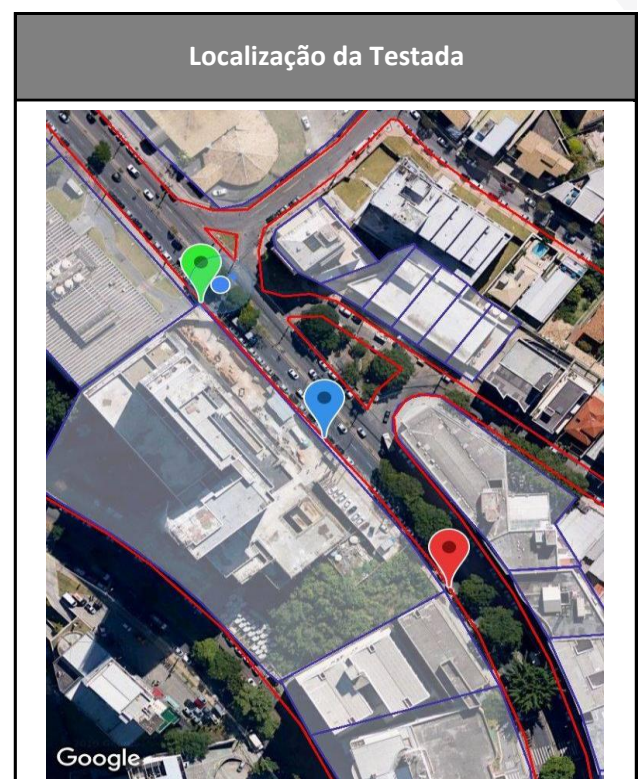
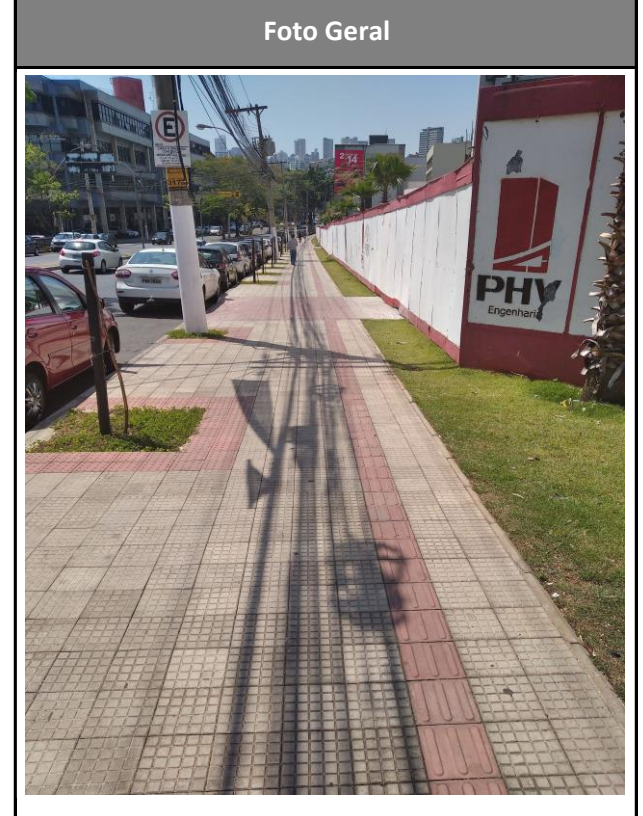
ID	Itens Avaliados	Respostas	Nota
P_1	O Mobiliário urbano está dentro da faixa de serviço de 70 cm ?	Sim	-
P_2	Qual a largura livre do Passeio ?	Acima de 1.50 m	10
P_3	Tipo de revestimento da calçada ?	Ladrilho Hidráulico	10
P_4	Existencia de Buracos ?	Nenhum	10
P_5	Condições Gerais do Piso e meio-fio da calçada ?	Ótimo(a)	10
P_6	Presença de desniveis ?	Nenhum	10
P_7	Tem rebaixamento de calçada para Pedestre ?	Não	10
P_8	Possui piso tátil ao longo da Calçada ?	Sim	-
P_9	A calçada Possui Rebaixamento de Veiculos correto ?	Sim	10
P_10	Existencia de altura livre menor que 2,10 m ?	Não	-
P_11	O Passeio está no padrao da SMPU ?	Sim	5
P_12	A testada possui prática de estacionamento sobre o passeio ?	Não	10
P_13	Existe algum dispositivo de Drenagem sobre a calçada ?	Não	0
P_14	Existe PED em frente a testada ?	Não	-
P_15	Existe FTP em frente a testada ?	Não	-
P_16	Classificação geral da calçada pelo pesquisador.	Ótimo(a)	10
