Diagnóstico da Calçada	Qualidade do Serviço	
Endereço: Rua Curitiba, 1697	75	B
Data do Registro: 12/11/2019 10:19:46		
#N/D

Diagnóstico da Calçada	Qualidade do Serviço		Complemento do Diagnóstico
Endereço: Rua Curitiba, 1697 Data do Registro: 12/11/2019 10:19:46 #N/D	75	B

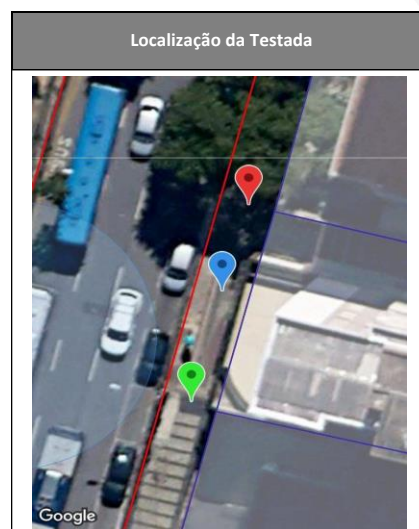
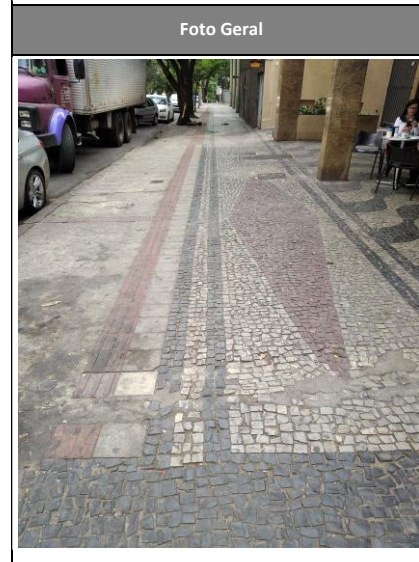
ID	Itens Avaliados	Respostas	Nota
P_1	O Mobiliário urbano está dentro da faixa de serviço de 70 cm ?	Sim	-
P_2	Qual a largura livre do Passeio ?	Acima de 1.50 m	10
P_3	Tipo de revestimento da caçada ?	Pedra Portuguesa	8
P_4	Existência de Buracos ?	Nenhum	10
P_5	Condições Gerais do Piso e meio-fio da calçada ?	Ótimo(a)	10
P_6	Presença de desníveis ?	Leve	7
P_7	Tem rebaixamento de calçada para Pedestre ?	Não	10
P_8	Possui piso tátil ao longo da Calçada ?	Sim	-
P_9	A calçada Possui Rebaixamento de Veículos correto ?	Não	0
P_10	Existência de altura livre menor que 2,10 m ?	Não	-
P_11	O Passeio está no padrão da SMPU ?	Não	0
P_12	A testada possui prática de estacionamento sobre o passeio ?	Não	10
P_13	Existe algum dispositivo de Drenagem sobre a calçada ?	Não	0
P_14	Existe PED em frente a testada ?	Não	-
P_15	Existe FTP em frente a testada ?	Não	-
P_16	Classificação geral da calçada pelo pesquisador.	Ótimo(a)	10
