Diagnóstico da Calçada	Qualidade do Serviço	
Endereço: Av. Portugal, 1558	61	C
Data do Registro: 16/11/2019 11:38:53		
Num. Lote CTM: 200010300340

Diagnóstico da Calçada	Qualidade do Serviço		Complemento do Diagnóstico
Endereço: Av. Portugal, 1558	61	C	
Data do Registro: 16/11/2019 11:38:53			
Num. Lote CTM: 200010300340

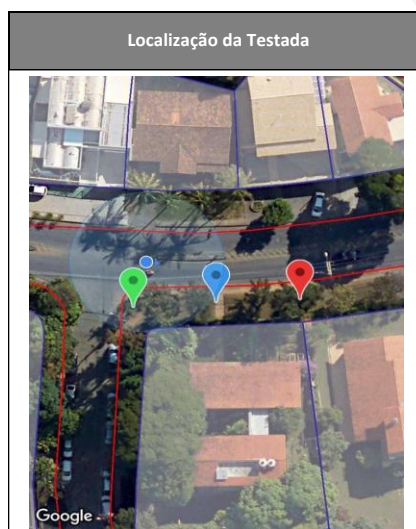
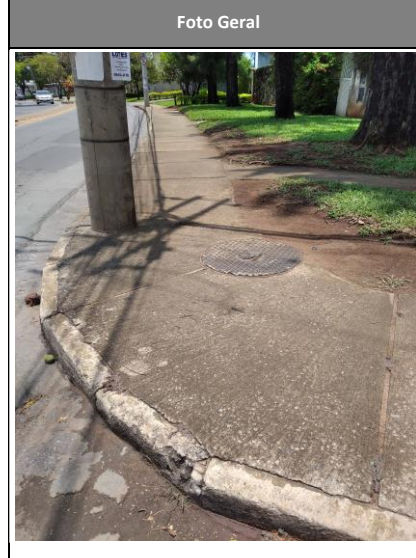
ID	Itens Avaliados	Respostas	Nota
P_1	O Mobiliário urbano está dentro da faixa de serviço de 70 cm ?	Sim	-
P_2	Qual a largura livre do Passeio ?	Entre 1.20 m e 1.50 m	6
P_3	Tipo de revestimento da calçada ?	Concreto	10
P_4	Existência de Buracos ?	Nenhum	10
P_5	Condições Gerais do Piso e meio-fio da calçada ?	Ótimo(a)	10
P_6	Presença de desníveis ?	Nenhum	10
P_7	Tem rebaixamento de calçada para Pedestre ?	Não, mas deveria ter.	0
P_8	Possui piso tátil ao longo da Calçada ?	Não	-
P_9	A calçada Possui Rebaixamento de Veículos correto ?	N.A	0
P_10	Existência de altura livre menor que 2,10 m ?	Não	-
P_11	O Passeio está no padrão da SMPU ?	Não	0
P_12	A testada possui prática de estacionamento sobre o passeio ?	Não	10
P_13	Existe algum dispositivo de Drenagem sobre a calçada ?	Não	0
P_14	Existe PED em frente a testada ?	Não	-
P_15	Existe FTP em frente a testada ?	Não	-
P_16	Classificação geral da calçada pelo pesquisador.	Regular	5
