Diagnóstico da Calçada	Qualidade do Serviço	
Endereço: Av. Abílio Machado, 946	52	C
Data do Registro: 08/11/2019 11:17:47		
Num. Lote CTM: 130618900220

# Lote 1 - Rota: Noroeste

**FRATAR**  
ENGENHARIA CONSULTIVA

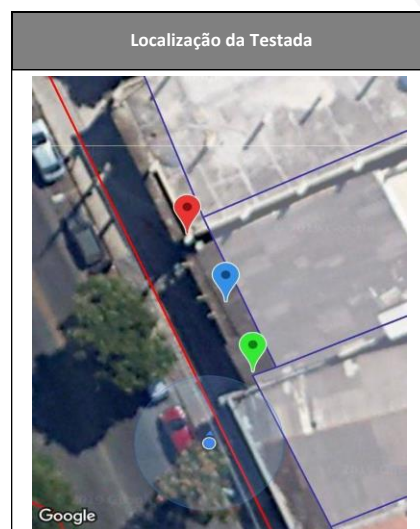
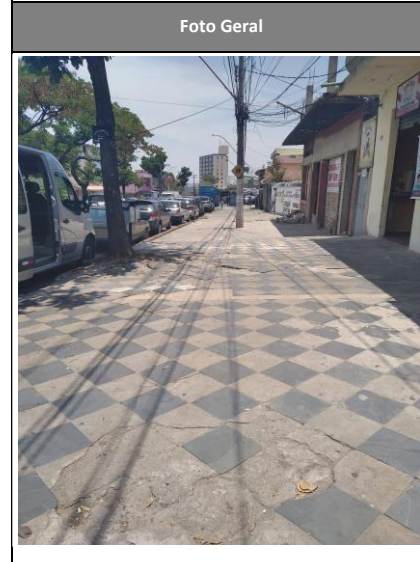
ID	Itens Avaliados	Respostas	Nota
P_1	O Mobiliário urbano está dentro da faixa de serviço de 70 cm ?	Sim	-
P_2	Qual a largura livre do Passeio ?	Acima de 1.50 m	10
P_3	Tipo de revestimento da calçada ?	Outro	0
P_4	Existência de Buracos ?	Poucos	5
P_5	Condições Gerais do Piso e meio-fio da calçada ?	Regular	5
P_6	Presença de desníveis ?	Leve	7
P_7	Tem rebaixamento de calçada para Pedestre ?	Não	10
P_8	Possui piso tátil ao longo da Calçada ?	Não	-
P_9	A calçada Possui Rebaixamento de Veículos correto ?	Não	0
P_10	Existência de altura livre menor que 2,10 m ?	Não	-
P_11	O Passeio está no padrão da SMPU ?	Não	0
P_12	A testada possui prática de estacionamento sobre o passeio ?	Não	10
P_13	Existe algum dispositivo de Drenagem sobre a calçada ?	Não	0
P_14	Existe PED em frente a testada ?	Não	-
P_15	Existe FTP em frente a testada ?	Não	-
P_16	Classificação geral da calçada pelo pesquisador.	Regular	5
