Lote 5 - Rota: Afonso Pena

FRATAR
ENGENHARIA CONSULTIVA

Diagnóstico da Calçada	Qualidade do Serviço	
Endereço: Av. Afonso Pena, s/nº	70	C
Data do Registro: 01/11/2019 13:19:21		
Num. Lote CTM: 10209300255

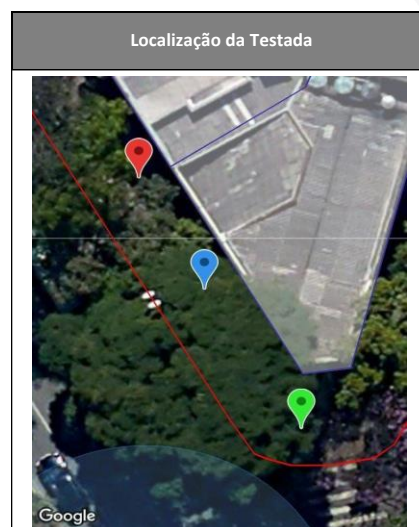
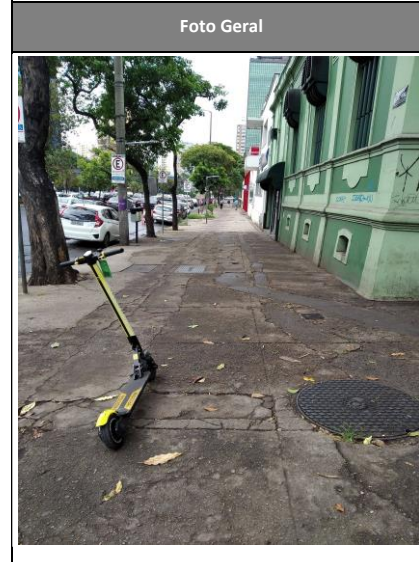
ID	Itens Avaliados	Respostas	Nota
P_1	O Mobiliário urbano está dentro da faixa de serviço de 70 cm ?	Sim	-
P_2	Qual a largura livre do Passeio ?	Acima de 1.50 m	10
P_3	Tipo de revestimento da calçada ?	Concreto	10
P_4	Existência de Buracos ?	Poucos	5
P_5	Condições Gerais do Piso e meio-fio da calçada ?	Regular	5
P_6	Presença de desníveis ?	Nenhum	10
P_7	Tem rebaixamento de calçada para Pedestre ?	Não	10
P_8	Possui piso tátil ao longo da Calçada ?	Não	-
P_9	A calçada Possui Rebaixamento de Veículos correto ?	N.A	0
P_10	Existência de altura livre menor que 2,10 m ?	Não	-
P_11	O Passeio está no padrão da SMPU ?	Não	0
P_12	A testada possui prática de estacionamento sobre o passeio ?	Não	10
P_13	Existe algum dispositivo de Drenagem sobre a calçada ?	Não	0
P_14	Existe PED em frente a testada ?	Não	-
P_15	Existe FTP em frente a testada ?	Não	-
P_16	Classificação geral da calçada pelo pesquisador.	Ótimo(a)	10
