Lote 1 - Rota: Padre Pedro Pinto

Diagnóstico da Calçada	Qualidade do Serviço	
Endereço: Rua Padre Pedro Pinto, 2970	55	C
Data do Registro: 21/11/2019 10:20:45		
Num. Lote CTM: 190167300140

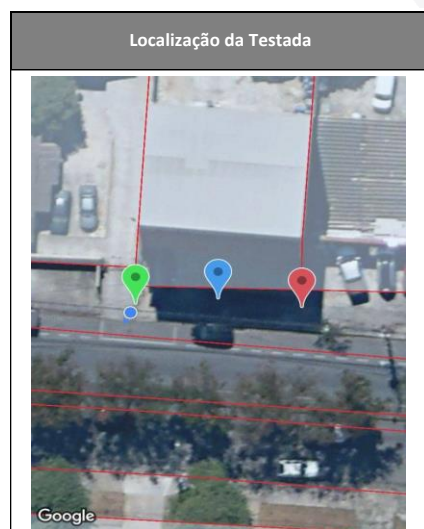
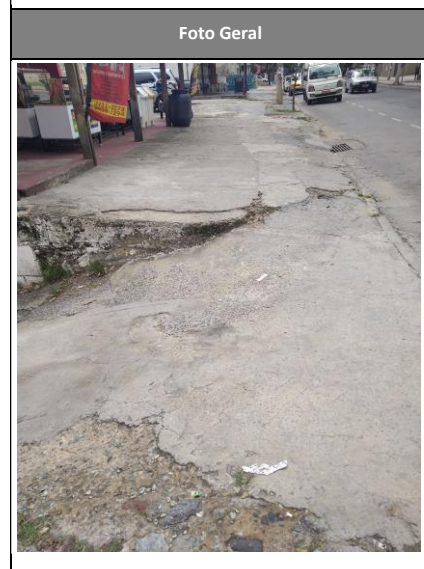
ID	Itens Avaliados	Respostas	Nota
P_1	O Mobiliário urbano está dentro da faixa de serviço de 70 cm ?	Sim	-
P_2	Qual a largura livre do Passeio ?	Acima de 1.50 m	10
P_3	Tipo de revestimento da calçada ?	Concreto	10
P_4	Existência de Buracos ?	Poucos	5
P_5	Condições Gerais do Piso e meio-fio da calçada ?	Regular	5
P_6	Presença de desníveis ?	Severo	0
P_7	Tem rebaixamento de calçada para Pedestre ?	Não	10
P_8	Possui piso tátil ao longo da Calçada ?	Não	-
P_9	A calçada Possui Rebaixamento de Veículos correto ?	Não	0
P_10	Existência de altura livre menor que 2,10 m ?	Não	-
P_11	O Passeio está no padrão da SMPU ?	Não	0
P_12	A testada possui prática de estacionamento sobre o passeio ?	Não	10
P_13	Existe algum dispositivo de Drenagem sobre a calçada ?	Não	0
P_14	Existe PED em frente a testada ?	Não	-
P_15	Existe FTP em frente a testada ?	Não	-
P_16	Classificação geral da calçada pelo pesquisador.	Regular	5
