# Lote 4 - Rota: Contorno

Diagnóstico da Calçada	Qualidade do Serviço	
Endereço: Av.Contorno, 7245	<b>75</b>	<b>B</b>
Data do Registro: 31/10/2019 16:08:51		
Num. Lote CTM: 90043700510

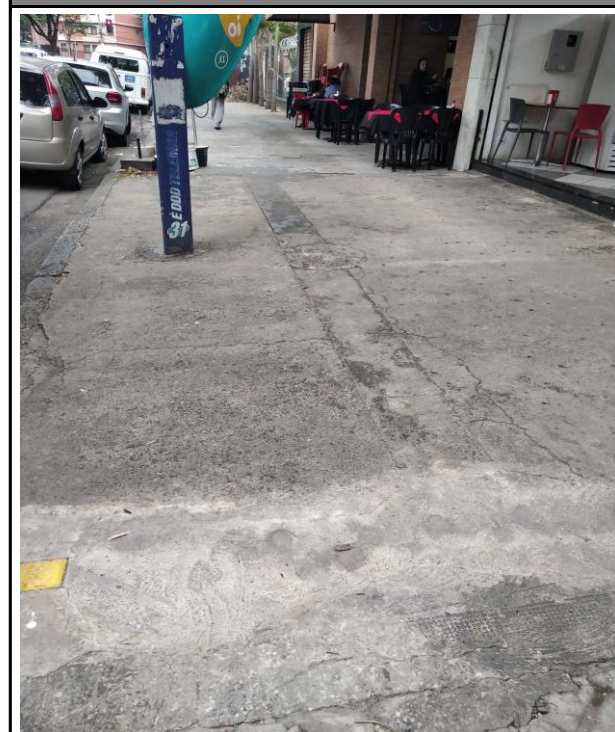
## Foto Geral

ID	Itens Avaliados	Respostas	Nota
P_1	O Mobiliário urbano está dentro da faixa de serviço de 70 cm ?	Sim	-
P_2	Qual a largura livre do Passeio ?	Acima de 1.50 m	10
P_3	Tipo de revestimento da calçada ?	Concreto	10
P_4	Existência de Buracos ?	Poucos	5
P_5	Condições Gerais do Piso e meio-fio da calçada ?	Ótimo(a)	10
P_6	Presença de desniveis ?	Nenhum	10
P_7	Tem rebaixamento de calçada para Pedestre ?	Não	10
P_8	Possui piso tátil ao longo da Calçada ?	Não	-
P_9	A calçada Possui Rebaixamento de Veículos correto ?	N.A	0
P_10	Existência de altura livre menor que 2,10 m ?	Não	-
P_11	O Passeio está no padrão da SMPU ?	Não	0
P_12	A testada possui prática de estacionamento sobre o passeio ?	Não	10
P_13	Existe algum dispositivo de Drenagem sobre a calçada ?	Não	0
P_14	Existe PED em frente a testada ?	Não	-
P_15	Existe FTP em frente a testada ?	Não	-
P_16	Classificação geral da calçada pelo pesquisador.	Ótimo(a)	10
