Diagnóstico da Calçada	Qualidade do Serviço	
Endereço: Rua Conceição do Mato Dentro, 282	66	C
Data do Registro: 28/10/2019 12:45:02		
Num. Lote CTM: 140199800050

Diagnóstico da Calçada	Qualidade do Serviço		Complemento do Diagnóstico
Endereço: Rua Conceição do Mato Dentro, 282 Data do Registro: 28/10/2019 12:45:02 Num. Lote CTM: 140199800050	66	C

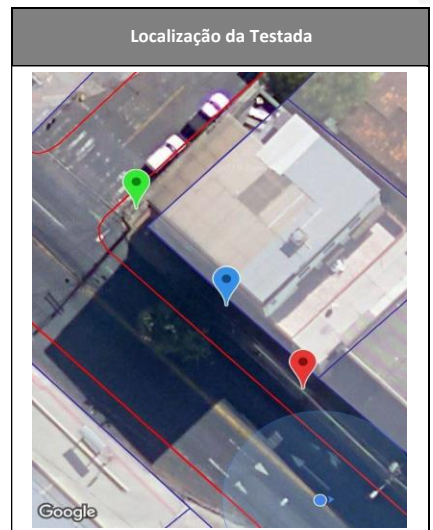
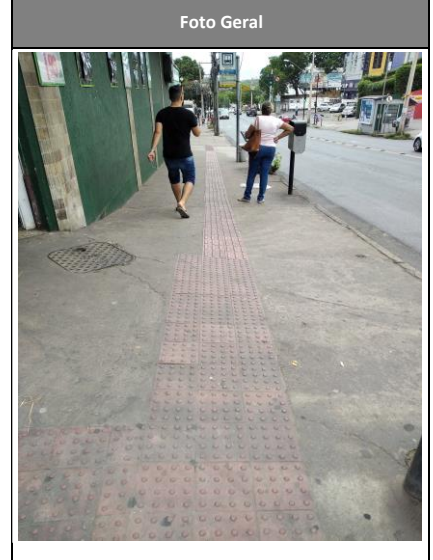
ID	Itens Avaliados	Respostas	Nota
P_1	O Mobiliário urbano está dentro da faixa de serviço de 70 cm ?	Sim	-
P_2	Qual a largura livre do Passeio ?	Entre 1.20 m e 1.50 m	6
P_3	Tipo de revestimento da calçada ?	Concreto	10
P_4	Existência de Buracos ?	Nenhum	10
P_5	Condições Gerais do Piso e meio-fio da calçada ?	Ótimo(a)	10
P_6	Presença de desníveis ?	Nenhum	10
P_7	Tem rebaixamento de calçada para Pedestre ?	Não, mas deveria ter.	0
P_8	Possui piso tátil ao longo da Calçada ?	Sim	-
P_9	A calçada Possui Rebaixamento de Veículos correto ?	N.A	0
P_10	Existência de altura livre menor que 2,10 m ?	Não	-
P_11	O Passeio está no padrão da SMPU ?	Não	0
P_12	A testada possui prática de estacionamento sobre o passeio ?	Não	10
P_13	Existe algum dispositivo de Drenagem sobre a calçada ?	Não	0
P_14	Existe PED em frente a testada ?	Sim	-
P_15	Existe FTP em frente a testada ?	Não	-
P_16	Classificação geral da calçada pelo pesquisador.	Ótimo(a)	10
