# Lote 1 - Rota: Padre Pedro Pinto

Diagnóstico da Calçada	Qualidade do Serviço	
Endereço: Rua Padre Pedro Pinto, 2532	<b>55</b>	<b>C</b>
Data do Registro: 21/11/2019 11:17:07		
Num. Lote CTM: 190232000020

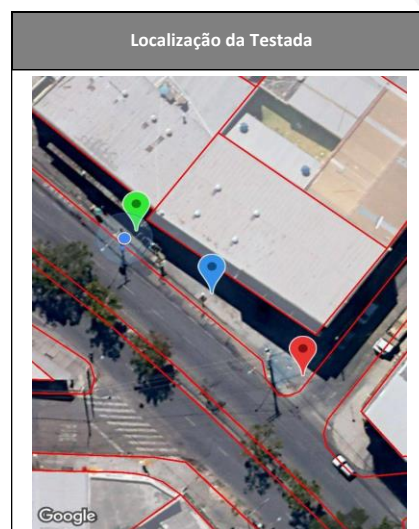
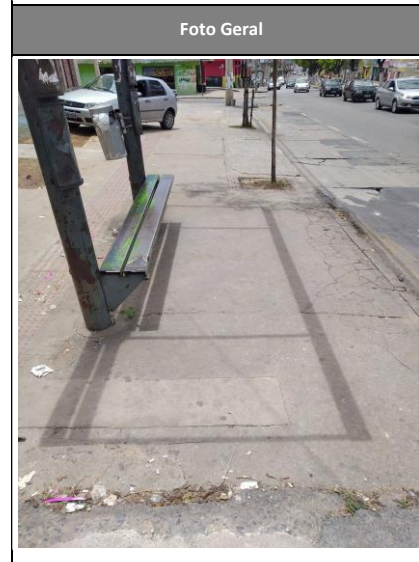
ID	Itens Avaliados	Respostas	Nota
P_1	O Mobiliário urbano está dentro da faixa de serviço de 70 cm ?	Sim	-
P_2	Qual a largura livre do Passeio ?	Acima de 1.50 m	10
P_3	Tipo de revestimento da calçada ?	Concreto	10
P_4	Existência de Buracos ?	Poucos	5
P_5	Condições Gerais do Piso e meio-fio da calçada ?	Péssimo	0
P_6	Presença de desníveis ?	Severo	0
P_7	Tem rebaixamento de calçada para Pedestre ?	Não	10
P_8	Possui piso tátil ao longo da Calçada ?	Sim	-
P_9	A calçada Possui Rebaixamento de Veículos correto ?	Sim	10
P_10	Existência de altura livre menor que 2,10 m ?	Não	-
P_11	O Passeio está no padrão da SMPU ?	Não	0
P_12	A testada possui prática de estacionamento sobre o passeio ?	Não	10
P_13	Existe algum dispositivo de Drenagem sobre a calçada ?	Não	0
P_14	Existe PED em frente a testada ?	Sim	-
P_15	Existe FTP em frente a testada ?	Não	-
P_16	Classificação geral da calçada pelo pesquisador.	Ruim	0
