Lote 4 - Rota: Contorno

FRATAR
ENGENHARIA CONSULTIVA

Diagnóstico da Calçada	Qualidade do Serviço	
Endereço: Av.Contorno, 6545	60	C
Data do Registro: 07/11/2019 17:04:01		
Num. Lote CTM: 90050000390

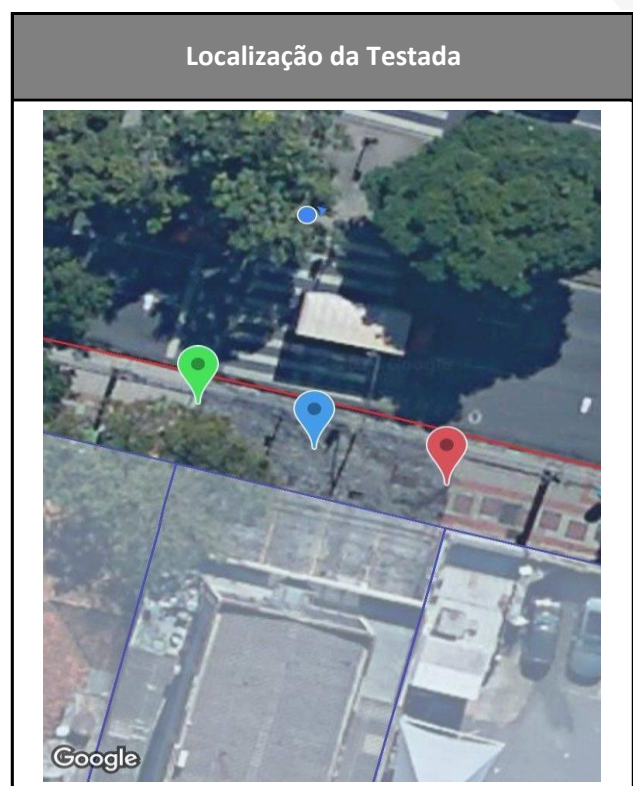
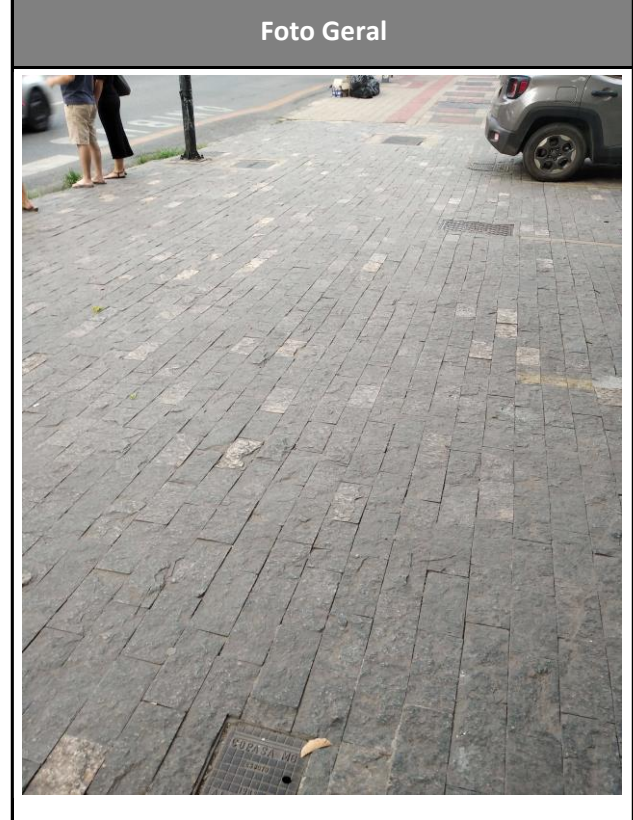
ID	Itens Avaliados	Respostas	Nota
P_1	O Mobiliário urbano está dentro da faixa de serviço de 70 cm ?	Sim	-
P_2	Qual a largura livre do Passeio ?	Acima de 1.50 m	10
P_3	Tipo de revestimento da calçada ?	Outro	0
P_4	Existencia de Buracos ?	Nenhum	10
P_5	Condições Gerais do Piso e meio-fio da calçada ?	Ótimo(a)	10
P_6	Presença de desniveis ?	Nenhum	10
P_7	Tem rebaixamento de calçada para Pedestre ?	Não, mas deveria ter.	0
P_8	Possui piso tátil ao longo da Calçada ?	Não	-
P_9	A calçada Possui Rebaixamento de Veiculos correto ?	N.A	0
P_10	Existencia de altura livre menor que 2,10 m ?	Não	-
P_11	O Passeio está no padrao da SMPU ?	Não	0
P_12	A testada possui prática de estacionamento sobre o passeio ?	Não	10
P_13	Existe algum dispositivo de Drenagem sobre a calçada ?	Não	0
P_14	Existe PED em frente a testada ?	Não	-
P_15	Existe FTP em frente a testada ?	Sim	-
P_16	Classificação geral da calçada pelo pesquisador.	Ótimo(a)	10
