Diagnóstico da Calçada	Qualidade do Serviço	
Endereço: Av. Andradas, 3030	70	C
Data do Registro: 08/11/2019 10:27:26		
Num. Lote CTM: 60891000150

# Lote 3 - Rota: Leste 3

**FRATAR**  
ENGENHARIA CONSULTIVA

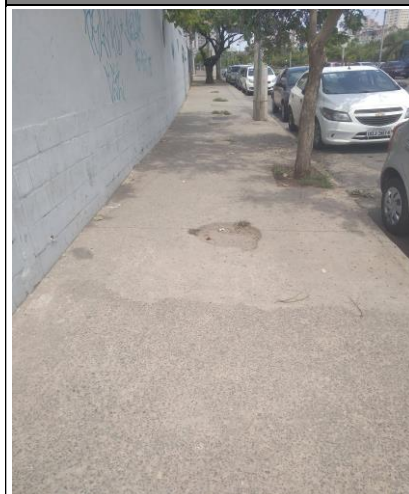
Foto Geral

ID	Itens Avaliados	Respostas	Nota
P_1	O Mobiliário urbano está dentro da faixa de serviço de 70 cm ?	Não	-
P_2	Qual a largura livre do Passeio ?	Acima de 1.50 m	10
P_3	Tipo de revestimento da calçada ?	Concreto	10
P_4	Existência de Buracos ?	Poucos	5
P_5	Condições Gerais do Piso e meio-fio da calçada ?	Regular	5
P_6	Presença de desníveis ?	Nenhum	10
P_7	Tem rebaixamento de calçada para Pedestre ?	Não	10
P_8	Possui piso tátil ao longo da Calçada ?	Não	-
P_9	A calçada Possui Rebaixamento de Veículos correto ?	Sim	10
P_10	Existência de altura livre menor que 2,10 m ?	Não	-
P_11	O Passeio está no padrão da SMPU ?	Não	0
P_12	A testada possui prática de estacionamento sobre o passeio ?	Não	10
P_13	Existe algum dispositivo de Drenagem sobre a calçada ?	Não	0
P_14	Existe PED em frente a testada ?	Não	-
P_15	Existe FTP em frente a testada ?	Não	-
P_16	Classificação geral da calçada pelo pesquisador.	Ruim	0
