Lote 1 - Rota: Noroeste

FRATAR
ENGENHARIA CONSULTIVA

Diagnóstico da Calçada	Qualidade do Serviço	
Endereço: Av. Brigadeiro Eduardo Gomes, 426	90	B
Data do Registro: 13/11/2019 13:20:43		
Num. Lote CTM: 130101500135

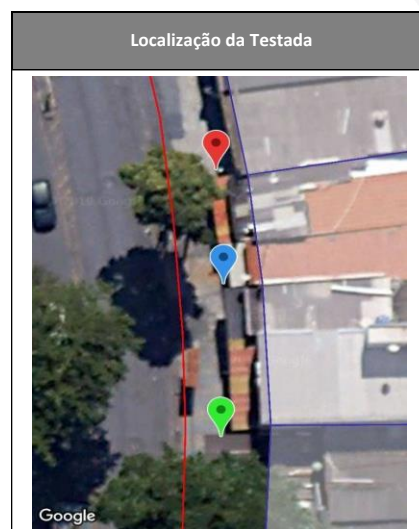
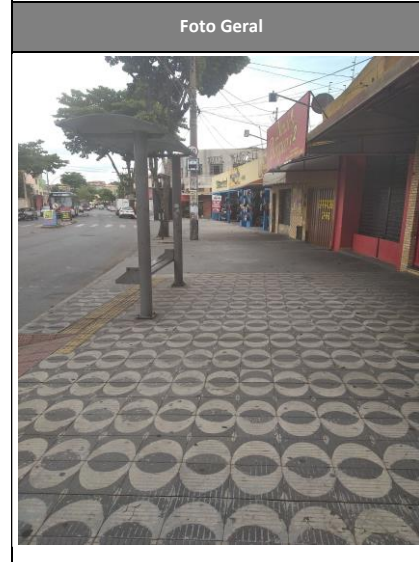
ID	Itens Avaliados	Respostas	Nota
P_1	O Mobiliário urbano está dentro da faixa de serviço de 70 cm ?	Sim	-
P_2	Qual a largura livre do Passeio ?	Acima de 1.50 m	10
P_3	Tipo de revestimento da calçada ?	Ladrilho Hidráulico	10
P_4	Existência de Buracos ?	Nenhum	10
P_5	Condições Gerais do Piso e meio-fio da calçada ?	Ótimo(a)	10
P_6	Presença de desníveis ?	Nenhum	10
P_7	Tem rebaixamento de calçada para Pedestre ?	Não	10
P_8	Possui piso tátil ao longo da Calçada ?	Não	-
P_9	A calçada Possui Rebaixamento de Veículos correto ?	Sim	10
P_10	Existência de altura livre menor que 2,10 m ?	Não	-
P_11	O Passeio está no padrão da SMPU ?	Não	0
P_12	A testada possui prática de estacionamento sobre o passeio ?	Não	10
P_13	Existe algum dispositivo de Drenagem sobre a calçada ?	Não	0
P_14	Existe PED em frente a testada ?	Sim	-
P_15	Existe FTP em frente a testada ?	Não	-
P_16	Classificação geral da calçada pelo pesquisador.	Ótimo(a)	10
