Lote 4 - Rota: Contorno

Diagnóstico da Calçada	Qualidade do Serviço	
Endereço: Av. Contorno, 11460	70	C
Data do Registro: 29/10/2019 11:46:17		
Num. Lote CTM: 10473900210

FRATAR
ENGENHARIA CONSULTIVA

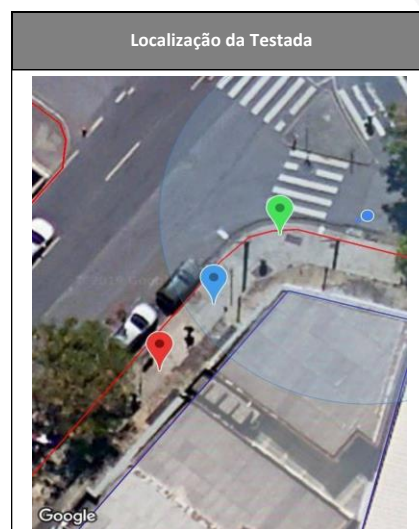
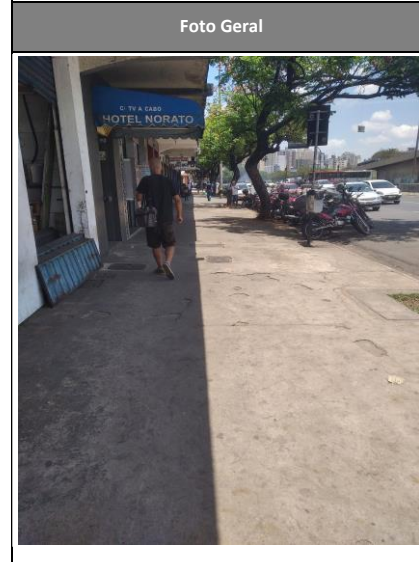
ID	Itens Avaliados	Respostas	Nota
P_1	O Mobiliário urbano está dentro da faixa de serviço de 70 cm ?	Sim	-
P_2	Qual a largura livre do Passeio ?	Acima de 1.50 m	10
P_3	Tipo de revestimento da calçada ?	Concreto	10
P_4	Existência de Buracos ?	Poucos	5
P_5	Condições Gerais do Piso e meio-fio da calçada ?	Regular	5
P_6	Presença de desníveis ?	Nenhum	10
P_7	Tem rebaixamento de calçada para Pedestre ?	Não, mas deveria ter.	0
P_8	Possui piso tátil ao longo da Calçada ?	Não	-
P_9	A calçada Possui Rebaixamento de Veículos correto ?	Sim	10
P_10	Existência de altura livre menor que 2,10 m ?	Não	-
P_11	O Passeio está no padrão da SMPU ?	Não	0
P_12	A testada possui prática de estacionamento sobre o passeio ?	Não	10
P_13	Existe algum dispositivo de Drenagem sobre a calçada ?	Não	0
P_14	Existe PED em frente a testada ?	Não	-
P_15	Existe FTP em frente a testada ?	Não	-
P_16	Classificação geral da calçada pelo pesquisador.	Ótimo(a)	10
