Lote 1 - Rota: Noroeste

Diagnóstico da Calçada	Qualidade do Serviço	
Endereço: Av. Brigadeiro Eduardo Gomes, s/nº	75	B
Data do Registro: 26/11/2019 14:55:14		
Num. Lote CTM: 130475000400

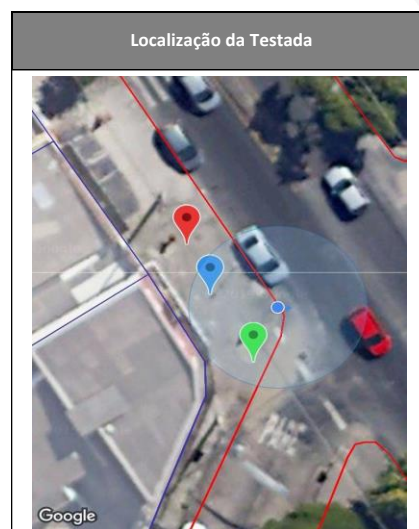
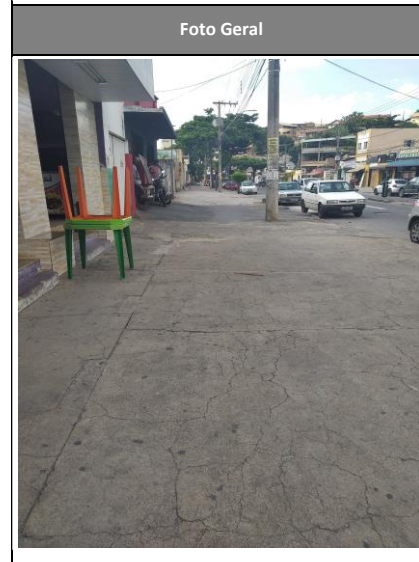
ID	Itens Avaliados	Respostas	Nota
P_1	O Mobiliário urbano está dentro da faixa de serviço de 70 cm ?	Sim	-
P_2	Qual a largura livre do Passeio ?	Acima de 1.50 m	10
P_3	Tipo de revestimento da calçada ?	Concreto	10
P_4	Existência de Buracos ?	Poucos	5
P_5	Condições Gerais do Piso e meio-fio da calçada ?	Regular	5
P_6	Presença de desníveis ?	Nenhum	10
P_7	Tem rebaixamento de calçada para Pedestre ?	Não	10
P_8	Possui piso tátil ao longo da Calçada ?	Não	-
P_9	A calçada Possui Rebaixamento de Veículos correto ?	Sim	10
P_10	Existência de altura livre menor que 2,10 m ?	Não	-
P_11	O Passeio está no padrão da SMPU ?	Não	0
P_12	A testada possui prática de estacionamento sobre o passeio ?	Não	10
P_13	Existe algum dispositivo de Drenagem sobre a calçada ?	Não	0
P_14	Existe PED em frente a testada ?	Não	-
P_15	Existe FTP em frente a testada ?	Não	-
P_16	Classificação geral da calçada pelo pesquisador.	Regular	5
