Diagnóstico da Calçada	Qualidade do Serviço	
Endereço: Av. Augusto de Lima, 1750	57	C
Data do Registro: 07/11/2019 09:38:06		
Num. Lote CTM: 10367600460

Diagnóstico da Calçada	Qualidade do Serviço		Complemento do Diagnóstico
Endereço: Av. Augusto de Lima, 1750	57	C	
Data do Registro: 07/11/2019 09:38:06			
Num. Lote CTM: 10367600460

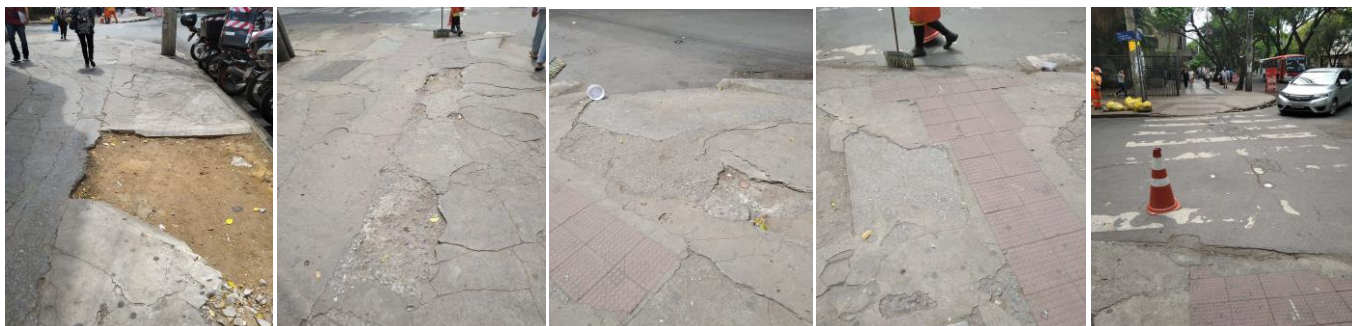
Fotos Complementares - Detalhes do Passeio

ID	Itens Avaliados	Respostas	Nota
P_1	O Mobiliário urbano está dentro da faixa de serviço de 70 cm ?	Sim	-
P_2	Qual a largura livre do Passeio ?	Acima de 1.50 m	10
P_3	Tipo de revestimento da calçada ?	Concreto	10
P_4	Existência de Buracos ?	Poucos	5
P_5	Condições Gerais do Piso e meio-fio da calçada ?	Péssimo	0
P_6	Presença de desníveis ?	Nenhum	10
P_7	Tem rebaixamento de calçada para Pedestre ?	Sim	7
P_8	Possui piso tátil ao longo da Calçada ?	Não	-
P_9	A calçada Possui Rebaixamento de Veículos correto ?	N.A	0
P_10	Existência de altura livre menor que 2,10 m ?	Não	-
P_11	O Passeio está no padrão da SMPU ?	Não	0
P_12	A testada possui prática de estacionamento sobre o passeio ?	Não	10
P_13	Existe algum dispositivo de Drenagem sobre a calçada ?	Não	0
P_14	Existe PED em frente a testada ?	Não	-
P_15	Existe FTP em frente a testada ?	Sim	-
P_16	Classificação geral da calçada pelo pesquisador.	Regular	5
