Diagnóstico da Calçada		Qualidade do Serviço	
Endereço: Av. Portugal, 1900		78	B
Data do Registro: 16/11/2019 12:05:17			
Num. Lote CTM: 200076500460

Diagnóstico da Calçada	Qualidade do Serviço		Complemento do Diagnóstico
Endereço: Av. Portugal, 1900 Data do Registro: 16/11/2019 12:05:17 Num. Lote CTM: 200076500460	78	B

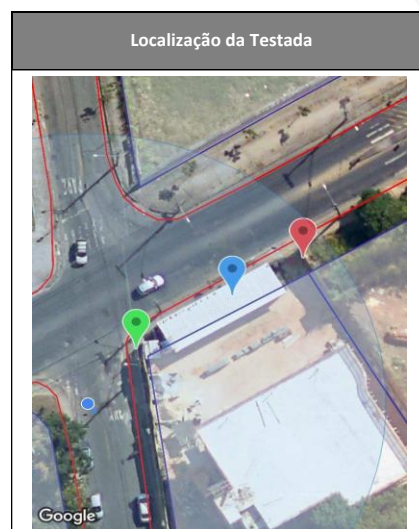
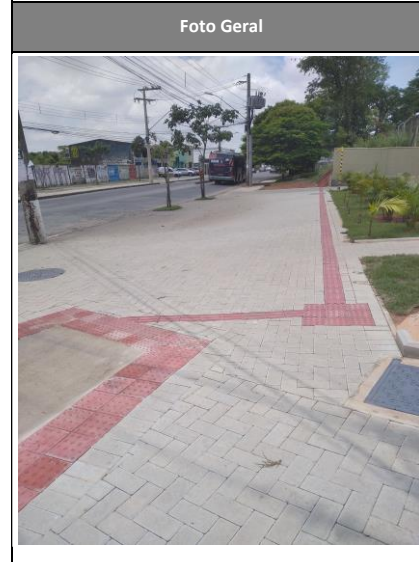
ID	Itens Avaliados	Respostas	Nota
P_1	O Mobiliário urbano está dentro da faixa de serviço de 70 cm ?	Sim	-
P_2	Qual a largura livre do Passeio ?	Acima de 1.50 m	10
P_3	Tipo de revestimento da calçada ?	Bloco Intertravado de Concreto	10
P_4	Existência de Buracos ?	Nenhum	10
P_5	Condições Gerais do Piso e meio-fio da calçada ?	Ótimo(a)	10
P_6	Presença de desníveis ?	Nenhum	10
P_7	Tem rebaixamento de calçada para Pedestre ?	Sim	8
P_8	Possui piso tátil ao longo da Calçada ?	Sim	-
P_9	A calçada Possui Rebaixamento de Veículos correto ?	Não	0
P_10	Existência de altura livre menor que 2,10 m ?	Não	-
P_11	O Passeio está no padrão da SMPU ?	Não	0
P_12	A testada possui prática de estacionamento sobre o passeio ?	Não	10
P_13	Existe algum dispositivo de Drenagem sobre a calçada ?	Não	0
P_14	Existe PED em frente a testada ?	Não	-
P_15	Existe FTP em frente a testada ?	Não	-
P_16	Classificação geral da calçada pelo pesquisador.	Ótimo(a)	10

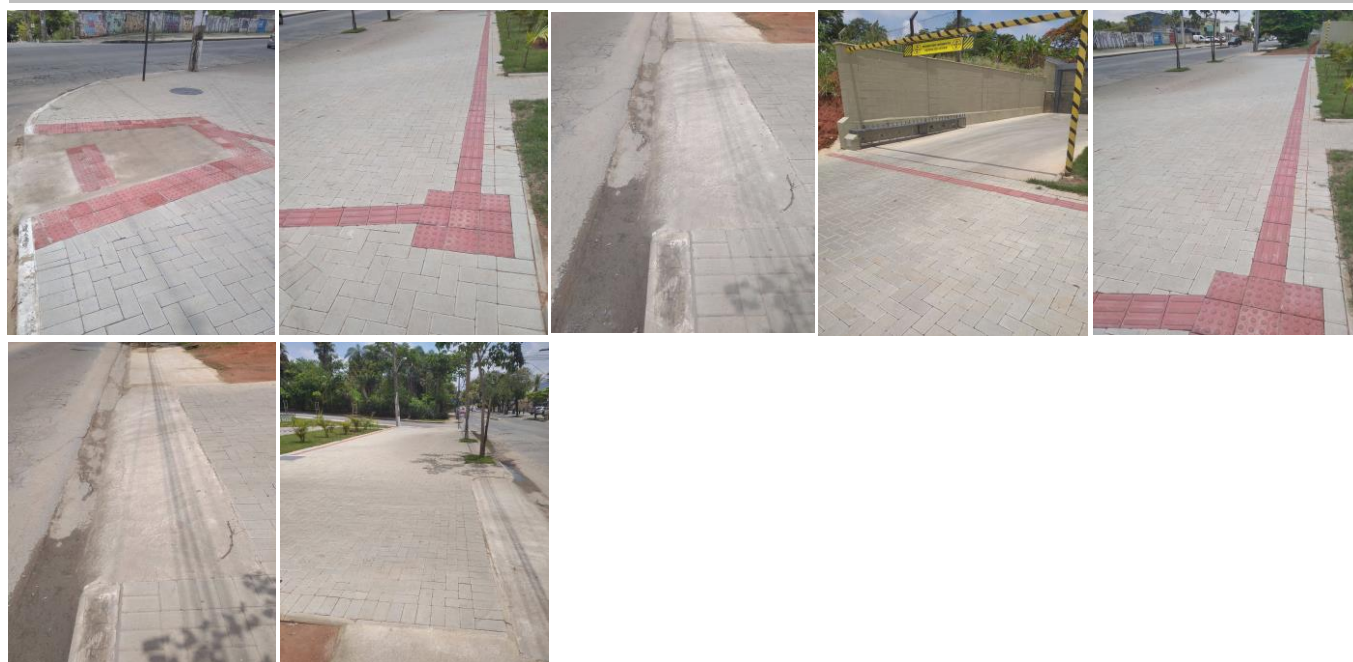
Fotos Complementares - Detalhes do Passeio

ID	Itens Avaliados	Respostas	Nota
P_7_1	Qual tipo do Rebaixo ?	Rebaixo Tipo 1 (trapézio)	0
P_7_1_1	Se for do Tipo 1, Passeio possui largura livre de 1,2 m ?	Sim	0
P_7_1_2	Se for do Tipo 1, O rebaixo tem abas conforme a norma ?	Não	0
P_7_2	A rampa do rebaixo tem Inclinação da norma (8,33%) ?	Sim	0
P_7_3	O rebaixo possui piso tátil ?	Tem só piso de alerta	-1
P_7_3_1	O piso tátil de alerta e direcional do rebaixo está conforme a norma ?	Sim	0
P_8_1	O piso tátil está no eixo da faixa livre ?	Não	0
P_8_2	Se tem uma leve mudança de direção está conforme a norma ?	Sim	0
P_8_3	Se tem mudança de direção de 90º ou maior está conforme a norma ?	Sim	0
P_8_4	Se tem mudança de direção de três faixas direcionais está conforme a norma ?	Não	0
P_8_5	Se tem mudança de direção de quatro faixas direcionais está conforme a norma?	N.A	0
P_8_6	Tem piso tátil em pontos de ônibus conforme a norma?	N.A	0
P_8_7	O piso tátil tem conexão com os lotes vizinhos?	Sim	0

P_8_8	O piso tátil está em boas condições aparentes?	Sim	0
P_8_9	O piso tátil apresenta desenho com bom senso?	Não	0
P_13_1	Dispositivo de Drenagem está devidamente instalado e bem conservado?	0	0
P_13_2	Dispositivo de Drenagem oferece risco para caminamento seguro de pedestre?	0	0
