| Diagnóstico da Calçada | Qualidade do Serviço | |
| Endereço: Av. Ivaí, 1220 | 52 | C |
| Num. Lote CTM: 130091000035 | | |

FRATAR
ENGENHARIA CONSULTIVA

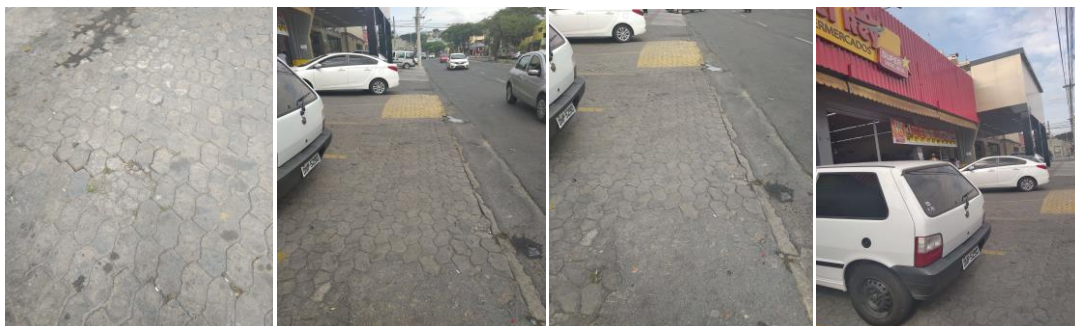
Fotos Complementares - Detalhes do Passeio

| ID | Itens Avaliados | Respostas | Nota |
|---|--|---|---|
| P_4 | Existência de Buracos ? | Poucos | 5 |
| P_5 | Condições Gerais do Piso e meio-fio da calçada ? | Regular | 5 |
| P_6 | Presença de desníveis ? | Leve | 7 |
| P_9 | A calçada Possui Rebaixamento de Veículos correto ? | Não | 0 |
| P_11 | O Passeio está no padrão da SMPU ? | Não | 0 |
| P_12 | A testada possui prática de estacionamento sobre o passeio ? | Sim | 0 |
