# Lote 3 - Rota: Antônio Carlos II

Diagnóstico da Calçada	Qualidade do Serviço	
Endereço: Av. Portugal, s/nº	<b>45</b>	<b>D</b>
Data do Registro: 19/11/2019 10:38:08		
Num. Lote CTM: 200072400565

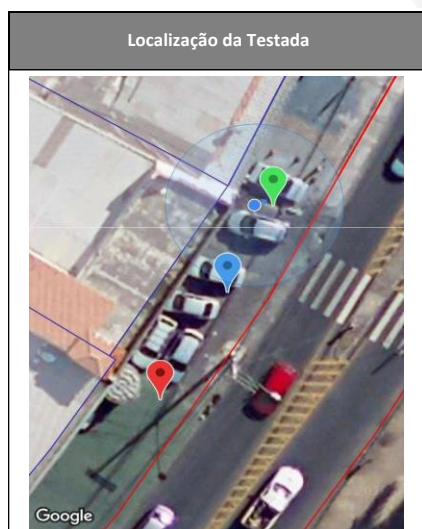
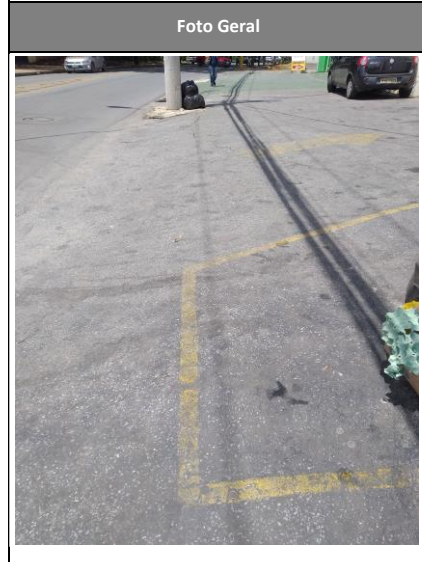
ID	Itens Avaliados	Respostas	Nota
P_1	O Mobiliário urbano está dentro da faixa de serviço de 70 cm ?	Sim	-
P_2	Qual a largura livre do Passeio ?	Acima de 1.50 m	10
P_3	Tipo de revestimento da calçada ?	Outro	0
P_4	Existência de Buracos ?	Poucos	5
P_5	Condições Gerais do Piso e meio-fio da calçada ?	Ótimo(a)	10
P_6	Presença de desníveis ?	Severo	0
P_7	Tem rebaixamento de calçada para Pedestre ?	Não, mas deveria ter.	0
P_8	Possui piso tátil ao longo da Calçada ?	Não	-
P_9	A calçada Possui Rebaixamento de Veículos correto ?	Não	0
P_10	Existência de altura livre menor que 2,10 m ?	Não	-
P_11	O Passeio está no padrão da SMPU ?	Não	0
P_12	A testada possui prática de estacionamento sobre o passeio ?	Não	10
P_13	Existe algum dispositivo de Drenagem sobre a calçada ?	Não	0
P_14	Existe PED em frente a testada ?	Não	-
P_15	Existe FTP em frente a testada ?	Sim	-
P_16	Classificação geral da calçada pelo pesquisador.	Ótimo(a)	10
