Lote 5 - Rota: Afonso Pena

FRATAR
ENGENHARIA CONSULTIVA

Diagnóstico da Calçada	Qualidade do Serviço	
Endereço: Av. Afonso Pena, s/nº	76	B
Data do Registro: 02/11/2019 11:47:09		
Num. Lote CTM: 10142500255

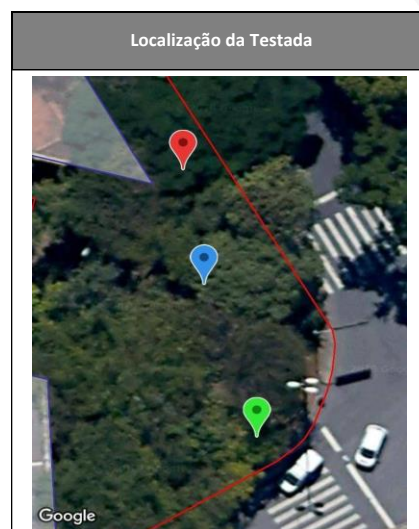
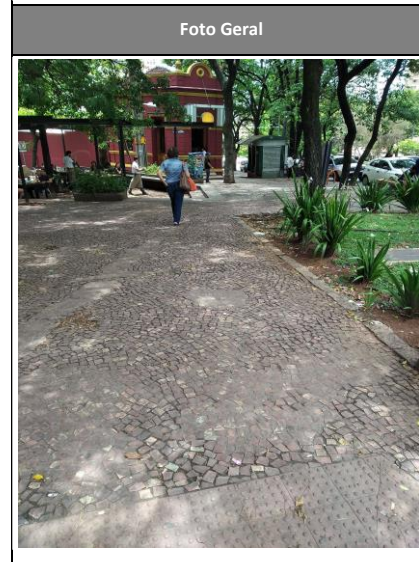
ID	Itens Avaliados	Respostas	Nota
P_1	O Mobiliário urbano está dentro da faixa de serviço de 70 cm ?	Sim	-
P_2	Qual a largura livre do Passeio ?	Acima de 1.50 m	10
P_3	Tipo de revestimento da calçada ?	Pedra Portuguesa	8
P_4	Existência de Buracos ?	Nenhum	5
P_5	Condições Gerais do Piso e meio-fio da calçada ?	Ótimo(a)	0
P_6	Presença de desníveis ?	Nenhum	10
P_7	Tem rebaixamento de calçada para Pedestre ?	Sim	8
P_8	Possui piso tátil ao longo da Calçada ?	Não	-
P_9	A calçada Possui Rebaixamento de Veículos correto ?	N.A	0
P_10	Existência de altura livre menor que 2,10 m ?	Não	-
P_11	O Passeio está no padrão da SMPU ?	Não	0
P_12	A testada possui prática de estacionamento sobre o passeio ?	Não	0
P_13	Existe algum dispositivo de Drenagem sobre a calçada ?	Não	0
P_14	Existe PED em frente a testada ?	Não	-
P_15	Existe FTP em frente a testada ?	Sim	-
P_16	Classificação geral da calçada pelo pesquisador.	Ótimo(a)	0

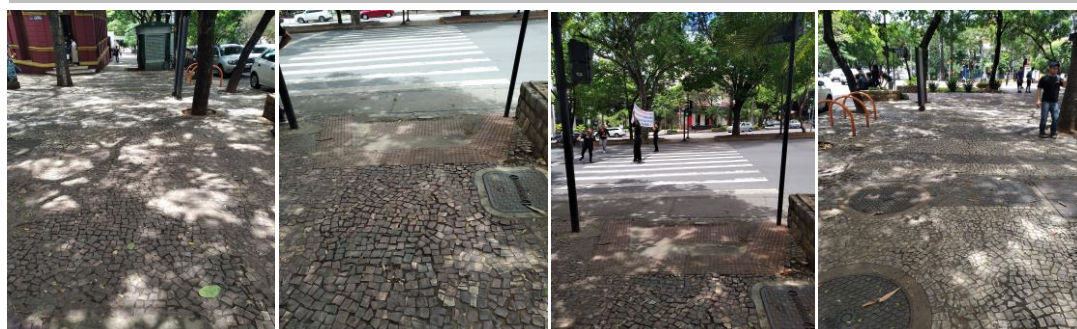
Fotos Complementares - Detalhes do Passeio

ID	Itens Avaliados	Respostas	Nota
P_7_1	Qual tipo do Rebaixo ?	Rebaixo Tipo 1 (trapézio)	0
P_7_1_1	Se for do Tipo 1, Passeio possui largura livre de 1,2 m ?	Sim	0
P_7_1_2	Se for do Tipo 1, O rebaixo tem abas conforme a norma ?	Não	-1
P_7_2	A rampa do rebaixo tem Inclinação da norma (8,33%) ?	Sim	0
P_7_3	O rebaixo possui piso tátil ?	Tem só piso de alerta	-1
P_7_3_1	O piso tátil de alerta e direcional do rebaixo está conforme a norma ?	Sim	0
P_8_1	O piso tátil está no eixo da faixa livre ?	0	0
P_8_2	Se tem uma leve mudança de direção está conforme a norma ?	0	0
P_8_3	Se tem mudança de direção de 90º ou maior está conforme a norma ?	0	0
P_8_4	Se tem mudança de direção de três faixas direcionais está conforme a norma ?	0	0
P_8_5	Se tem mudança de direção de quatro faixas direcionais está conforme a norma?	0	0
P_8_6	Tem piso tátil em pontos de ônibus conforme a norma?	0	0
P_8_7	O piso tátil tem conexão com os lotes vizinhos?	0	0

P_8_8	O piso tátil está em boas condições aparentes?	0	0
P_8_9	O piso tátil apresenta desenho com bom senso?	0	0
P_13_1	Dispositivo de Drenagem está devidamente instalado e bem conservado?	0	0
P_13_2	Dispositivo de Drenagem oferece risco para caminamento seguro de pedestre?	0	0
