Lote 1 - Rota: Padre Pedro Pinto

Diagnóstico da Calçada	Qualidade do Serviço	
Endereço: Rua Padre Pedro Pinto, 5721	31	D
Data do Registro: 13/11/2019 12:59:42		
Num. Lote CTM: 211019300325

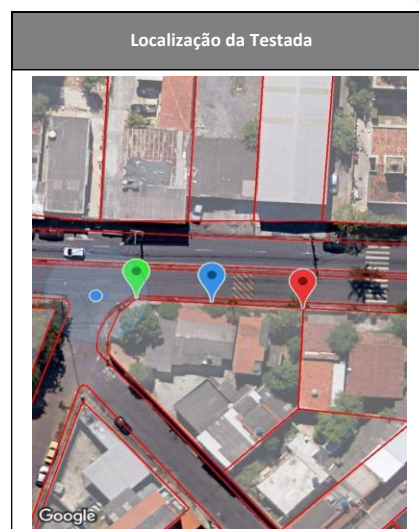
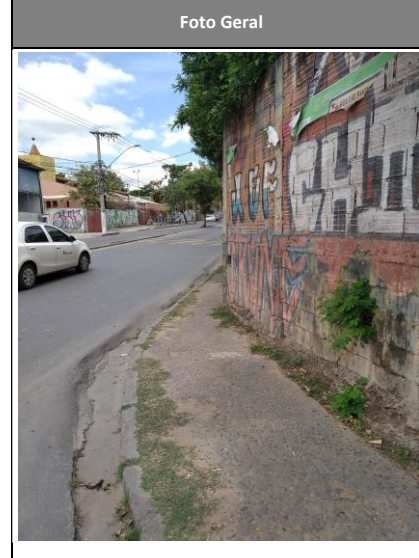
ID	Itens Avaliados	Respostas	Nota
P_1	O Mobiliario urbano está dentro da faixa de serviço de 70 cm ?	Sim	-
P_2	Qual a largura livre do Passeio ?	Abaixo 0.80 m	1
P_3	Tipo de revestimento da caçada ?	Concreto	10
P_4	Existencia de Buracos ?	Poucos	5
P_5	Condições Gerais do Piso e meio-fio da calçada ?	Péssimo	0
P_6	Presença de desníveis ?	Severo	0
P_7	Tem rebaixamento de calçada para Pedestre ?	Não, mas deveria ter.	0
P_8	Possui piso tátil ao longo da Calçada ?	Não	-
P_9	A calçada Possui Rebaixamento de Veiculos correto ?	Não	0
P_10	Existencia de altura livre menor que 2,10 m ?	Sim	-
P_11	O Passeio está no padrao da SMPU ?	Não	0
P_12	A testada possui prática de estacionamento sobre o passeio ?	Não	10
P_13	Existe algum dispositivo de Drenagem sobre a calçada ?	Não	0
P_14	Existe PED em frente a testada ?	Não	-
P_15	Existe FTP em frente a testada ?	Não	-
P_16	Classificação geral da calçada pelo pesquisador.	Ruim	0
